## 長者ヶ原廃寺跡(岩手県奥州市)

## 長者ヶ原廃寺跡

長者ヶ原廃寺跡は、平安時代後期、今から約1000年前に建てられた寺院の跡です。一辺約100mの築地塀跡が方形に巡っていて、その中に3棟の礎石建物跡が確認されています。築地内部の中央よりやや北側に位置しているのが桁行・梁間ともに5間の本堂跡で、その西側に3間四方の西建物跡があり、いずれも基壇が良好な状態で残されています。南辺築地のほぼ中央には桁行3間・梁間2間の南門跡があります。造営された年代、整然とした伽藍配置と築地を有することから、この寺院を建立したのは奥州藤原氏の祖先である安倍氏ではないかと考えられます。長者ヶ原廃寺跡は、藤原清衡が中尊寺を建立する前から衣川の地に仏教文化が華開いていたことを伝えるとともに、平泉文化の成り立ちを窺う上で貴重な遺跡です。

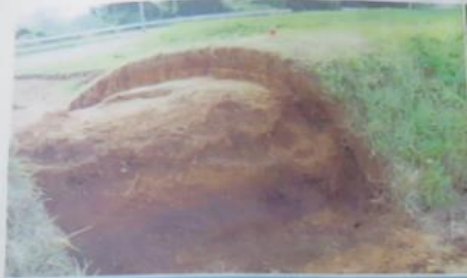
検出された築地塼跡。地表から15cmほど掘り下げると現れてきます。高さはこの部分で約50cm程です。古寺院を除き、遺跡でここまで保存状態のよい築地塼跡は全国的に見ても他にあまり例がありません。

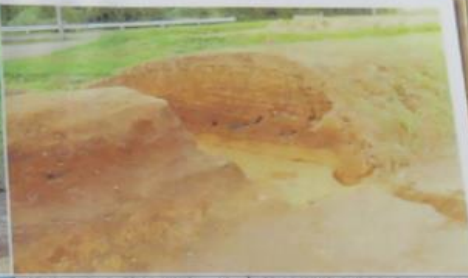
築地塼跡を断ち割ったときの様子。しま模様部分が築地塼です。これにより長者ヶ原廃寺跡の土手状の高まりが築地塼であることが確定されました。なぜ、しま模様に見えるかは「解説その四」をご覧ください。

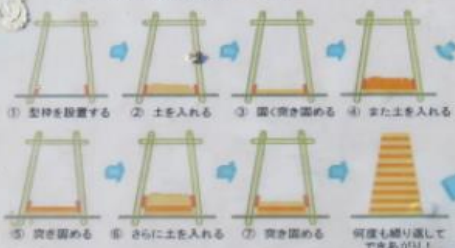
第2図 築地を造る手順

築地は、まず型枠を作り(第1図)、その中に土を入れて突き固めて壁体をつくり(写真1)。その際、土は一気に入れるのではなく、何回かに分けて作業をします(第2図)。また、長さ100mの築地を造る場合、長さ100mの型枠を用意することはありません。型枠の長さは、どれくらいの長さの堰板(土留めのための横板のこと)を用意することができるかによります。10mだったら、10回に分けて、5mだったら20回に分けて100mの築地を作ることになります。

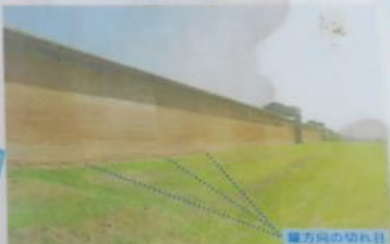
写真2 志波城跡(盛岡市)で復元された築地

このように何回かに分けられて作られるので、横から見ると、下から上にまんべんなく5~10cmほどの横方向の細かい筋と、数mおきに縦方向の切れ目が、それぞれ見えます(写真2)。

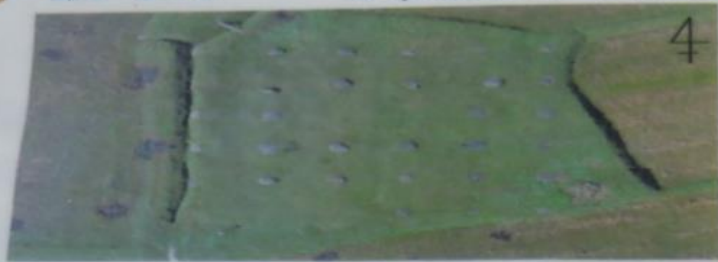
本堂跡を真上から見た写真。礎石が規則的に並んでいるのが分かります。

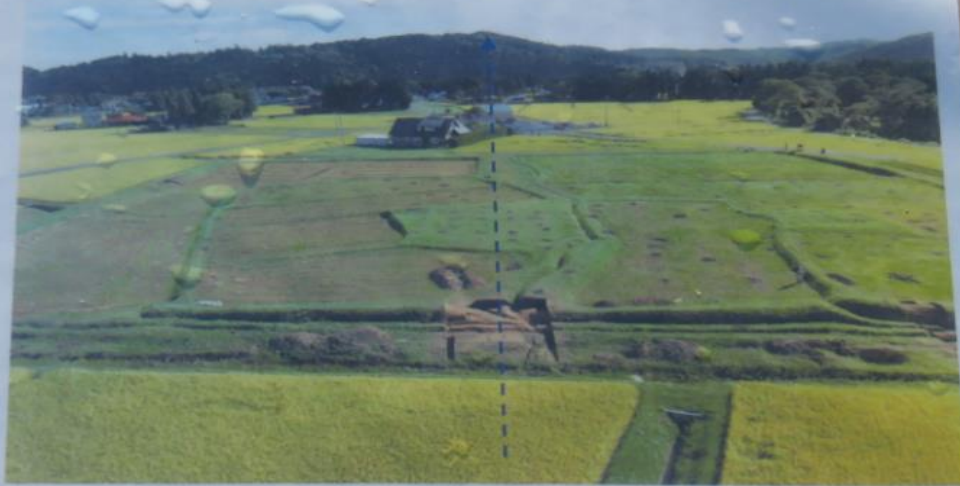
南門跡・本堂跡・北門跡は南北に並んで建てられていて、それぞれの建物の中心軸はほぼそろえられています。そして、この軸線（上の写真の……線）を南に延長すると、現在中尊寺が鎮座する関山丘陵で最も標高が高い地点に到達します。

また、右の図のように、東門と西門は対称の位置に建てられていません。東門跡が西建物跡の真東にあるのに対し、西門跡は本堂跡の真西から南寄りに建てられています。これは本来、東門と対称の位置に建てべきだったものを、東稲山を正面に見ながら西門から築地の内側に入れるように工夫したためだったと推測されます。

このように長者ヶ原廃寺跡は周辺の山々を意識して設計・造営されていたと考えられるのです。

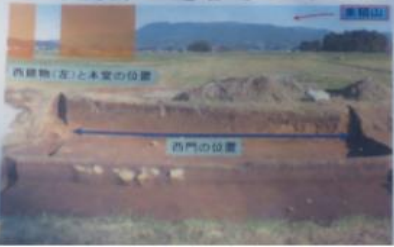
左の写真は西門から東を臨んだ写真です。西建物跡と本堂跡に建てられていた建物を

で表しました。2つの建物があっても、西門からは東稲山の姿が正面に美しく見ることが出来ます。ちなみに東門と対称の位置にあった場合、上の写真のように西建物と本堂の陰になって見えません。

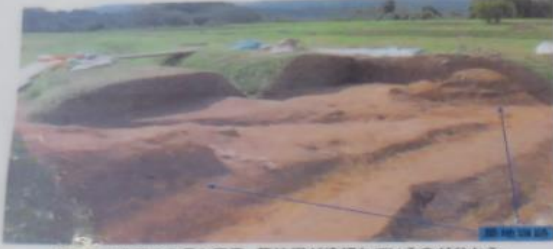
北門跡を北東から見た写真。築地塀が途切れているのが分かる。

1958年の第1次調査で北築地跡の外側にある北堀跡が途中で途切れていることから、北門があったのではないかと推測されていました。それから50年後の2008年、第11次調査で築地塀が途切れていることを確認しました(上の写真)。門のものと思われる柱跡が2つしか見つかっていないことから、今のところ右の図のような簡易な棟門(おねもん・おななど)だったのではないかと考えています。

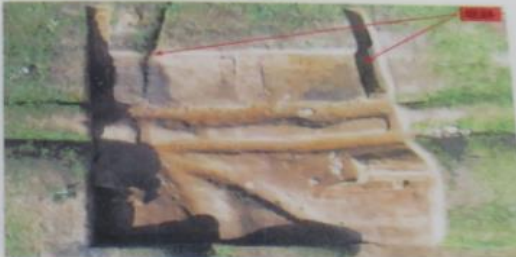
真上から見た写真。壁が途切れている部分は築地塀も途切れている。
