躑躅ヶ崎館跡(甲府市)

築城年代:永正16年(1519年)、築城者:武田信虎

国指定史跡 武田氏館跡（躄躅ヶ崎館跡）

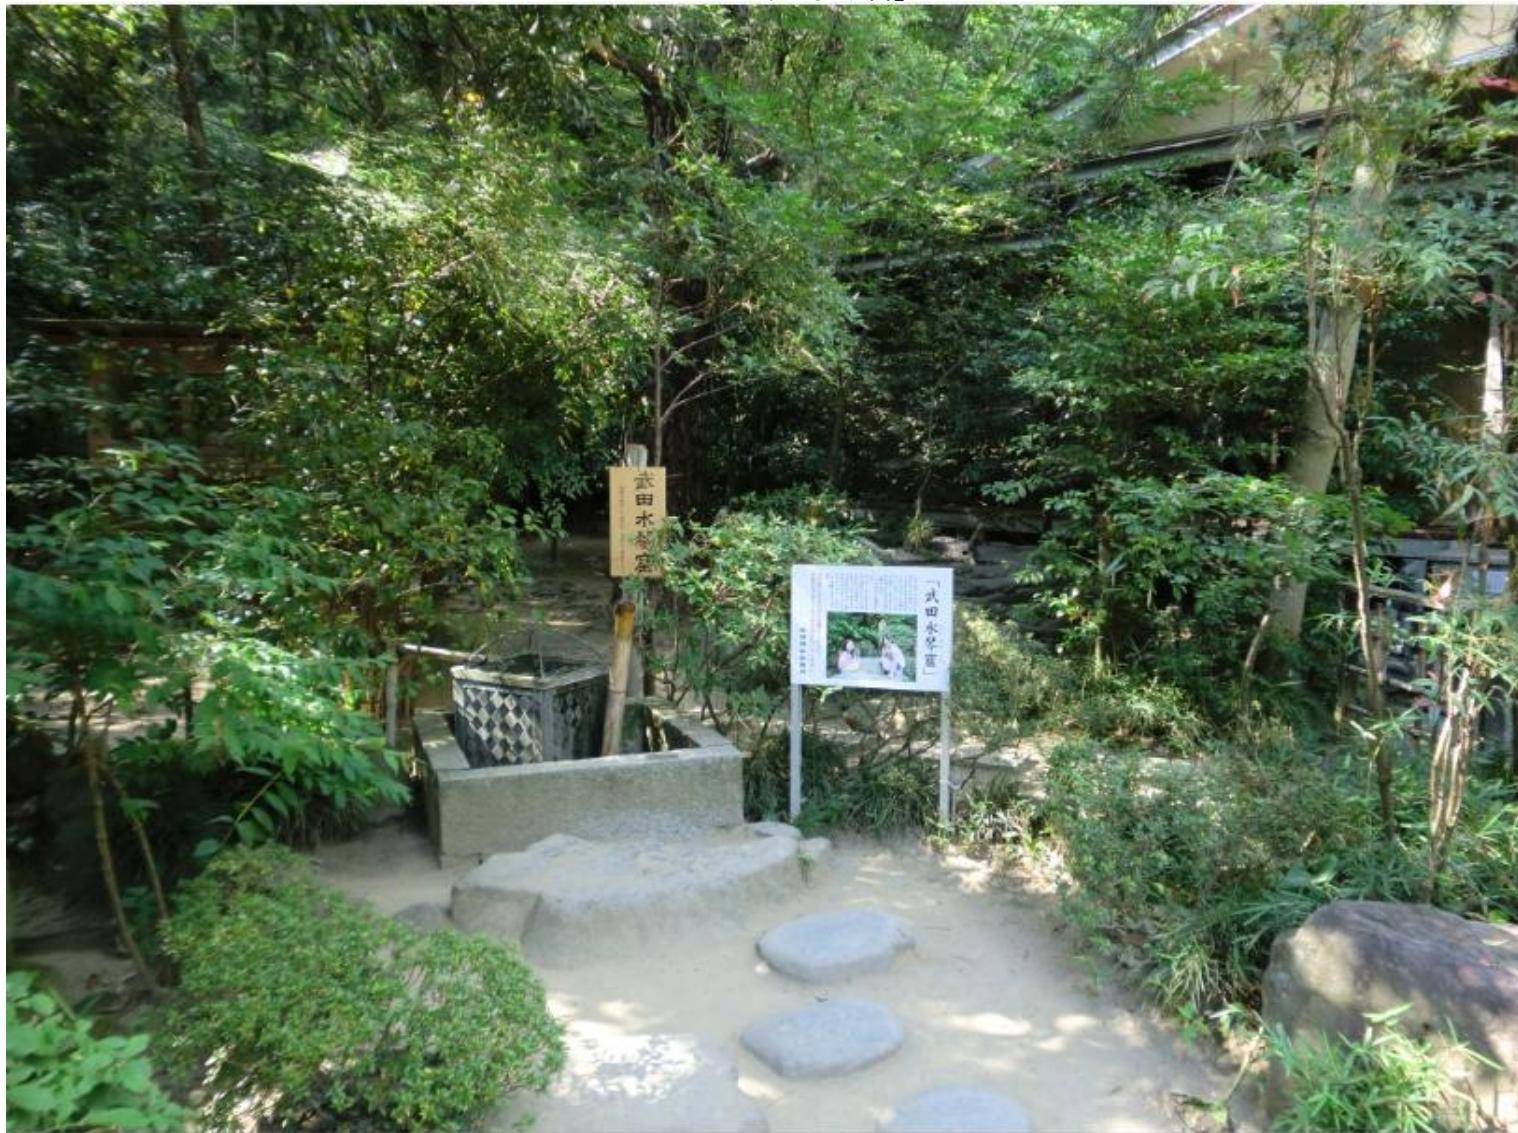
これは「武田水琴窟」

土中に底に小さな穴をあけたカメを埋め、そこにわずかな水を流す。水はその穴から水滴となつて落ち、カメの中で反響し、琴の音にも似た澄んだ音色を地中に響かせる。

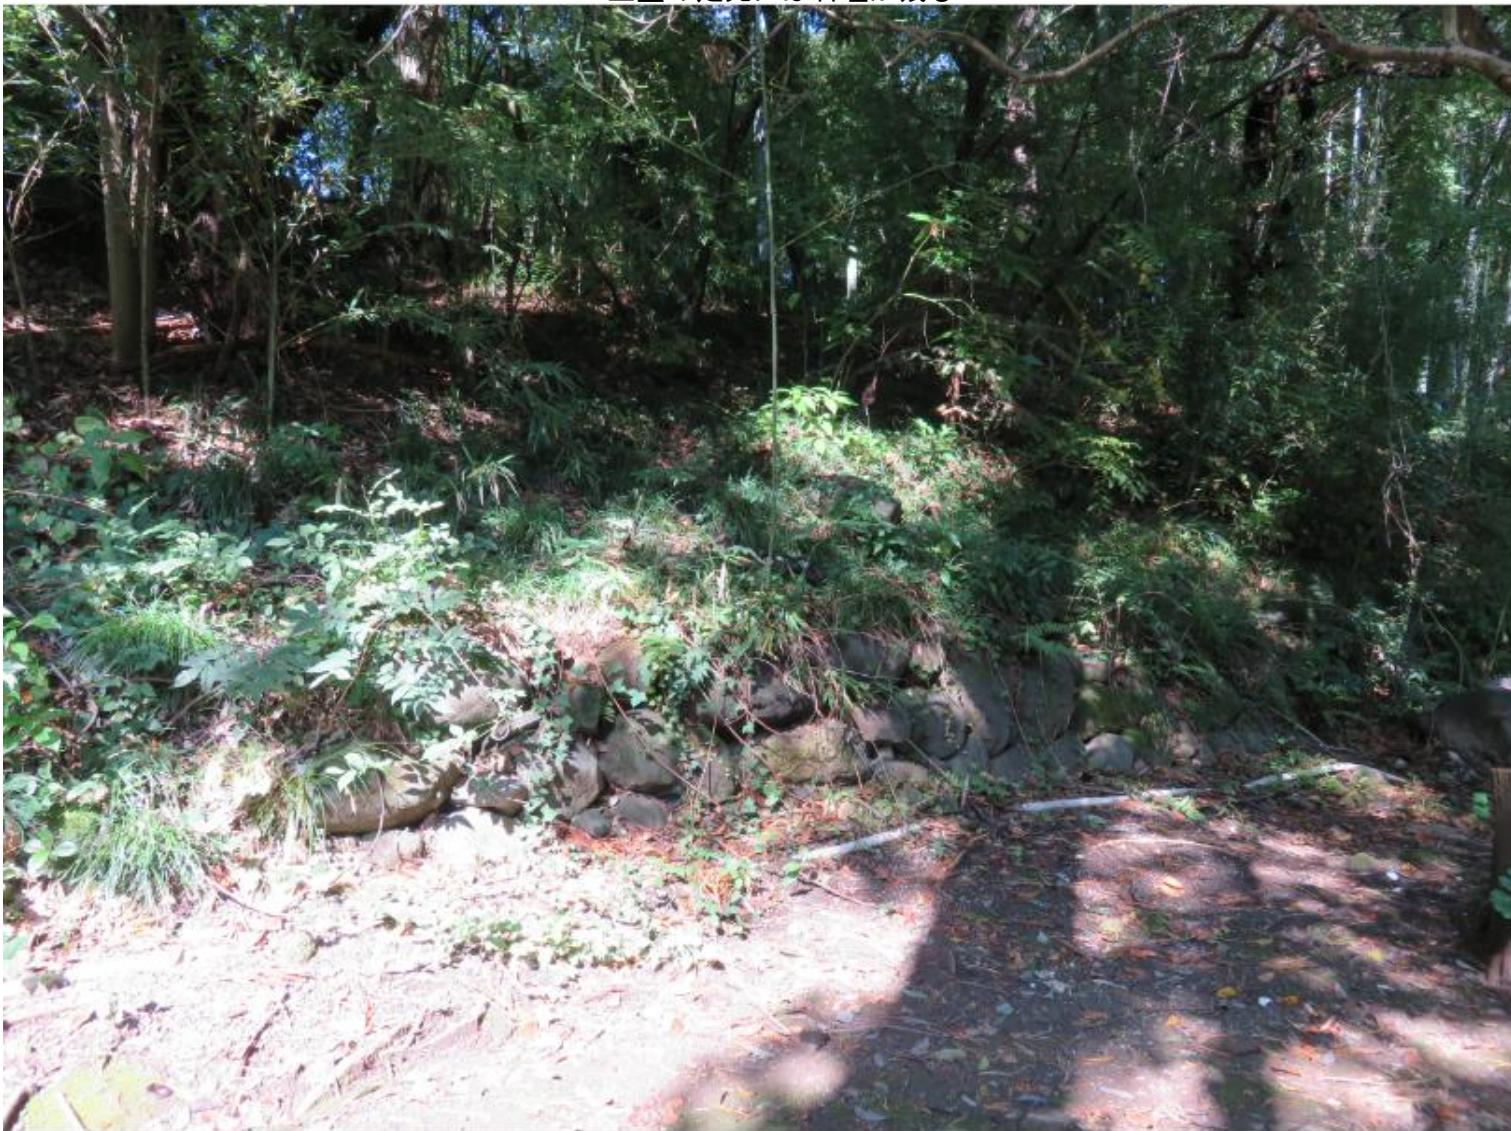
土塁の足元には石垣が残る

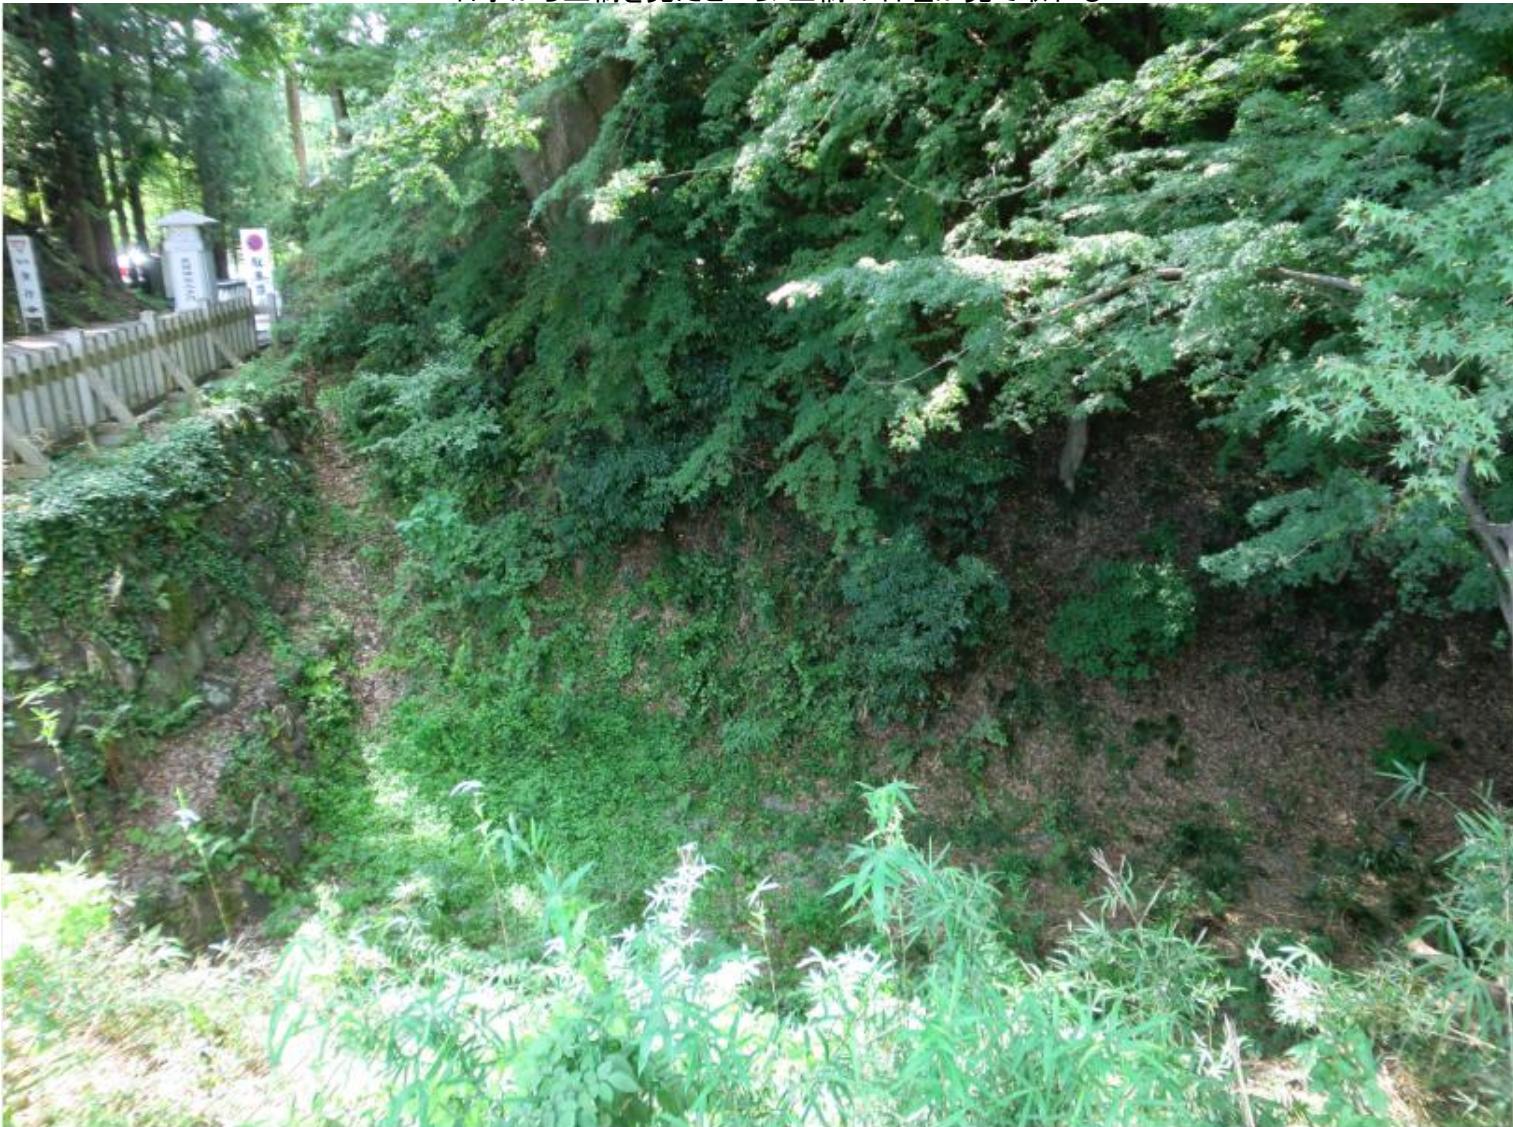
右手から土橋を見たところ/土橋の石垣が見て取れる

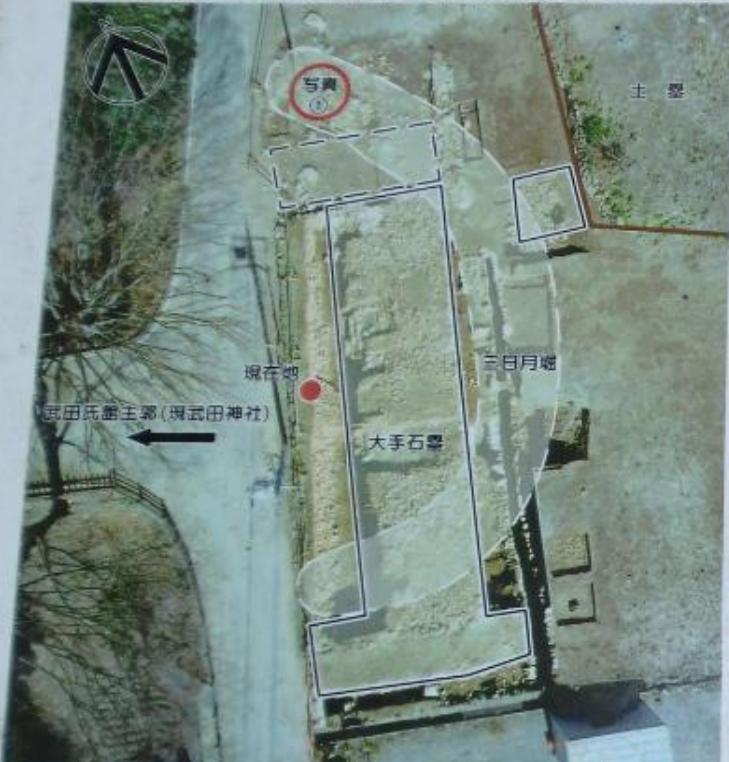
上空からみた大手石壠と三日月堀の重複関係

武田氏滅亡後に築かれた大手石壠と重複する位置から三日月堀と呼ばれる半円形の堀跡が確認されています。三日月堀は、丸馬出と呼ばれる城跡の出入口を守る施設の一環として築かれたもので、本来は内側に土堀を伴っていたと思われます。丸馬出は、武田氏が支配した長野原や勝間原、都馬原北西側などの城郭に数多く存在することから、武田氏が用いた要塞技術の一つと考えられています。

図示した大手三日月堀の範囲は、北側を除き部分的な確認調査の成果をもとに全体構造を想定しています。南側については、大手石壠と重複しているために未調査となっていますが、三日月堀の埋め立てが不十分のために発生した排水溝による右端の漏溝が石垣裏面で確認されています。よって、大手三日月堀の範囲は、全長約30m、幅約4m、深さは確認された範囲で約2mでした。大手石壠の下層に堆積していたこともあり、古絵図や文獻にも記載されず、発掘調査以前はその存在を確認することはできませんでした。発掘調査の結果、大手三日月堀は、与真①のように堀の中に多數の石が投入された状態で発見されましたので、真上に位置する大手石壠との関係も考慮すると、武田氏から徳川氏、豊臣氏への領主交代によって人為的に埋め戻され、破却されたと考えられます。

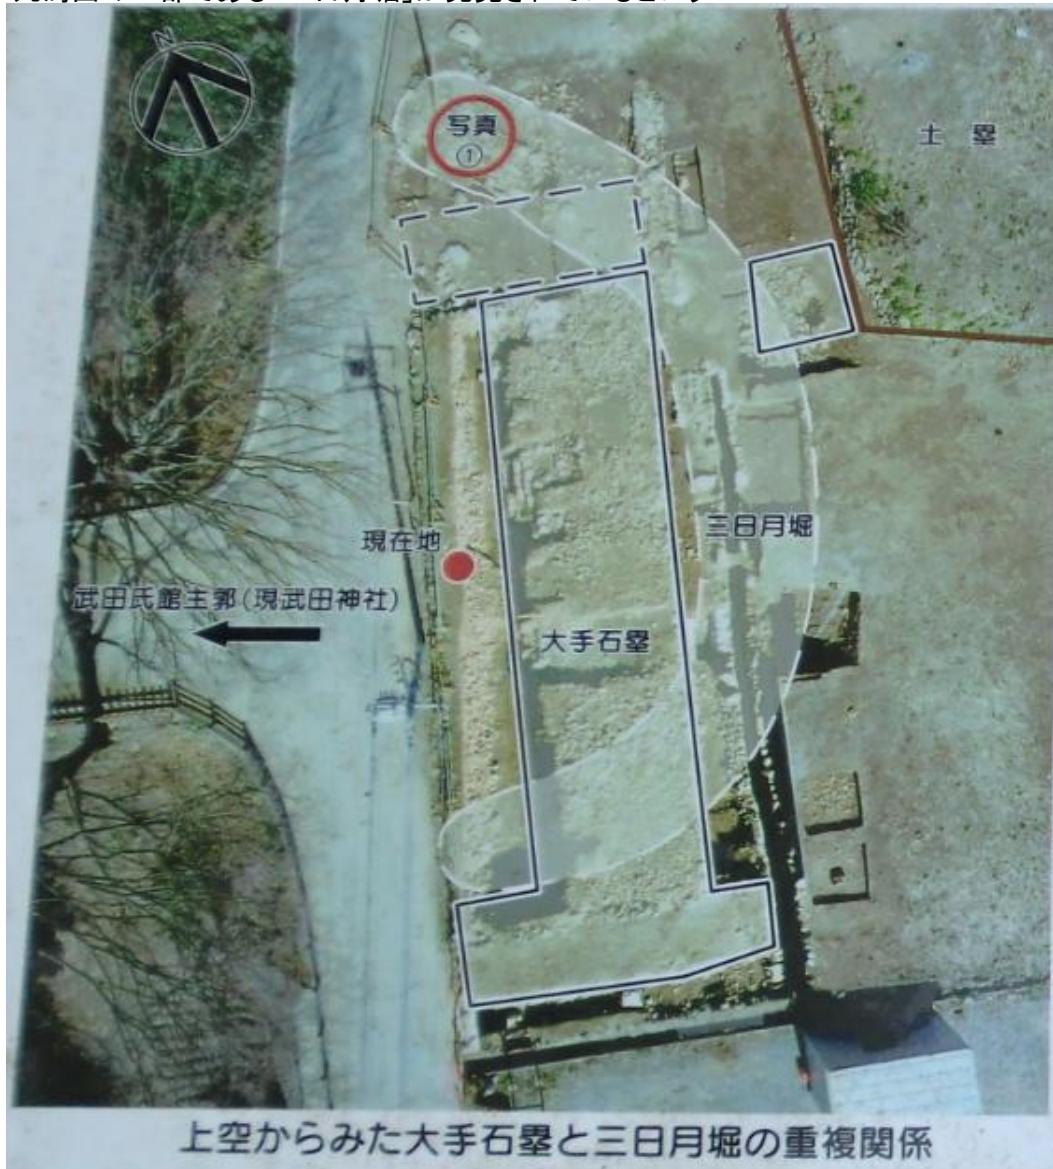
「大手石塁」は武田氏滅亡後に築かれたもので、その下層に武田氏の時代に築かれた丸馬出の一部である「三日月堀」が発見されているという

武田氏の正門である大手門を守るために築かれた石垣の構造物です。二箇所に階段を取り付けられていることから、上部には荷らかの建造物が存在したと考えられます。石垣は自然石を横方向に配筋することを意識して積み上げた野積積みと呼ばれる技法で積まれており、表側には石垣の安定と排水を考慮した無数の穴が詰め込まれています。主に安山岩が使用されていますが、花崗岩なども混在することから、近畿で産出する石材が集められたと考えられます。石垣には矢穴などの加工の痕跡はなく、自然石がそのまま使用されているのも特徴の一つです。

このような東石を背にする石積みの技術は、戦国時代の甲斐には存在しなかったものであり、西日本から導入されたと考えられます。そのため、大手石壠は、武田氏滅亡後に甲斐を治めた徳川氏から豊臣氏に下の大名によって新たに築かれた可能性が高いと考えられます。発掘調査当初は、石垣東側以外の多くは後世の開発により失われていましたが、古絵図なども参考にして欠陥箇所は積み足し、破損・劣化が著しい箇所は解体修理して往時の姿に復元整備しました。

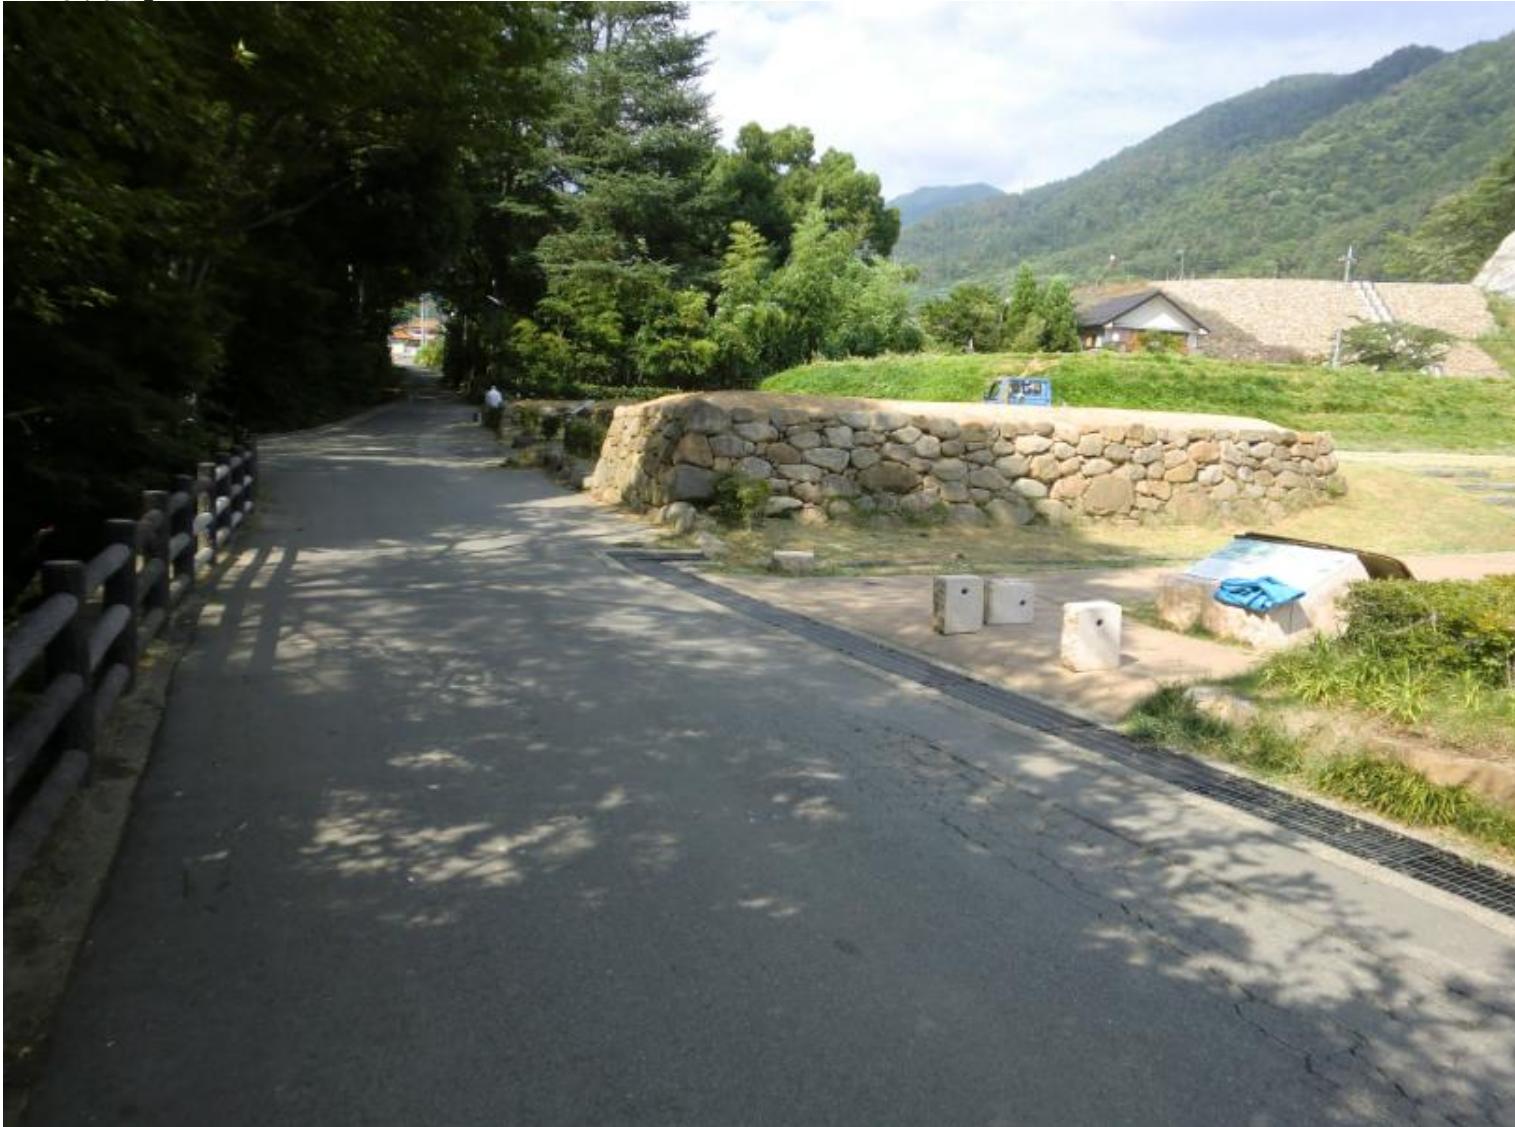
正面が復元された武田氏館の正門である大手門を守るために築かれた総石垣の「大手石壘」/櫓や塀などの建物の基礎/左手が「大手門跡」

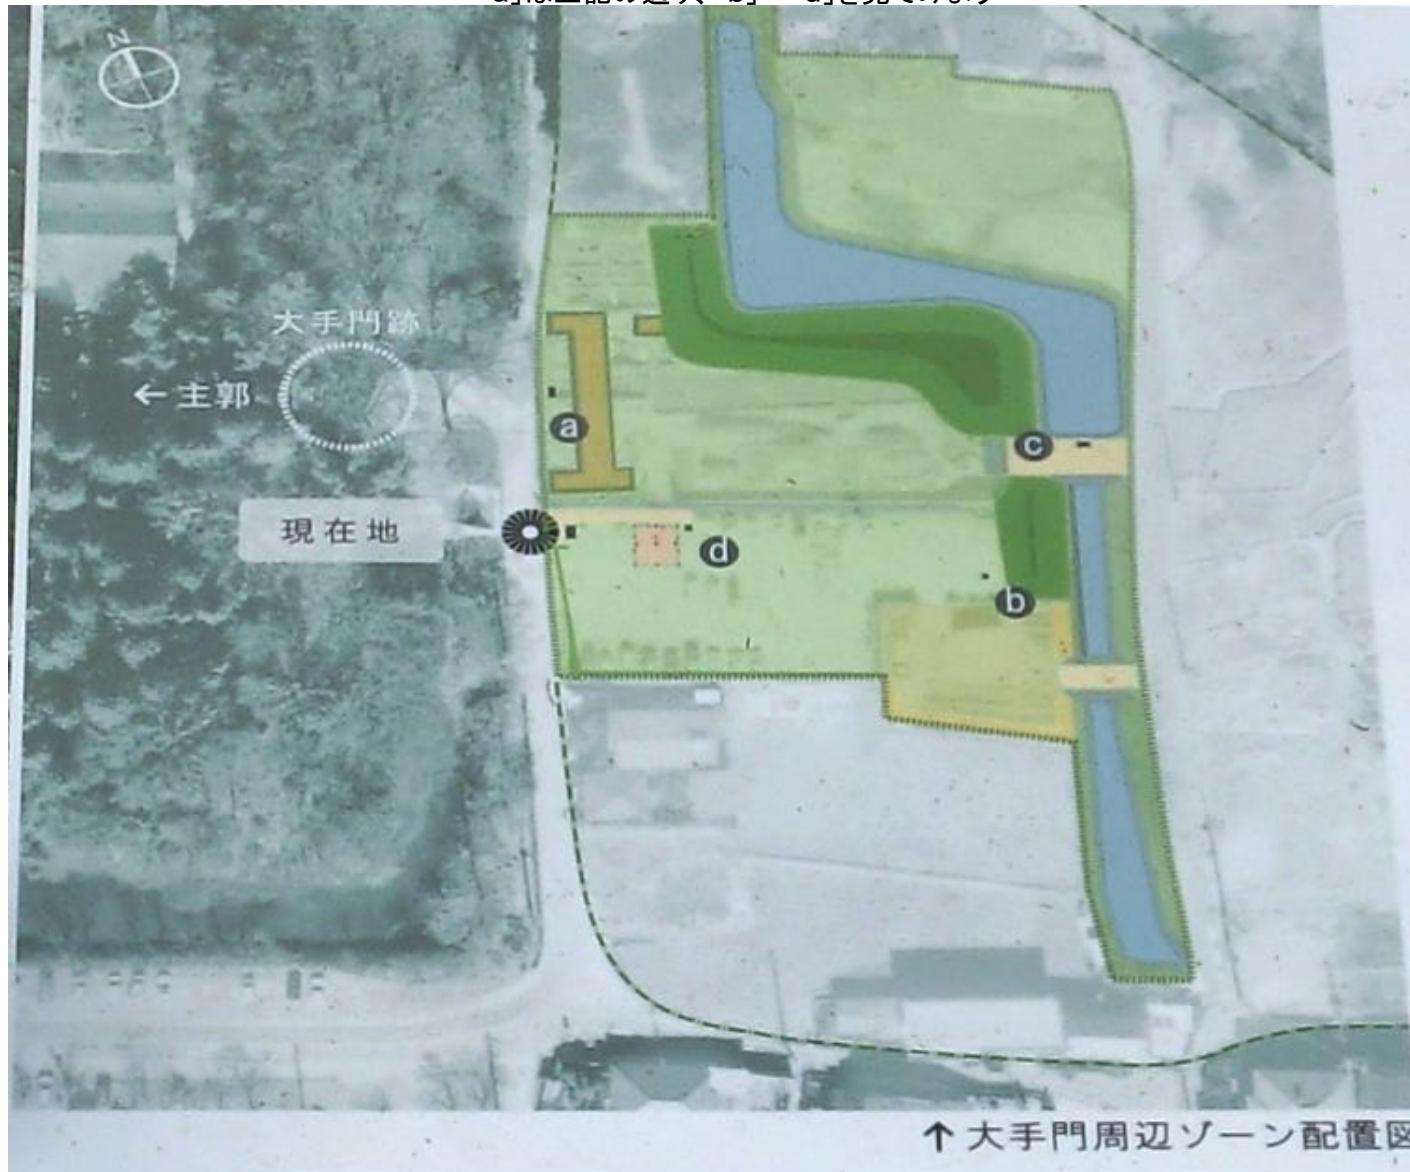
a 大手石壘

大手門を守るための櫓や堀などの建物の基礎と考えられ、中央と南側の2箇所に階段が設けられている。発掘調査では、東側と南側の石積が良好な状態で出土したが、西側は基底部の石のみ、北側においては完全に消滅していた。そのため本整備においては発掘遺構に加え古絵図などを基に石の積直し・復元を行った。

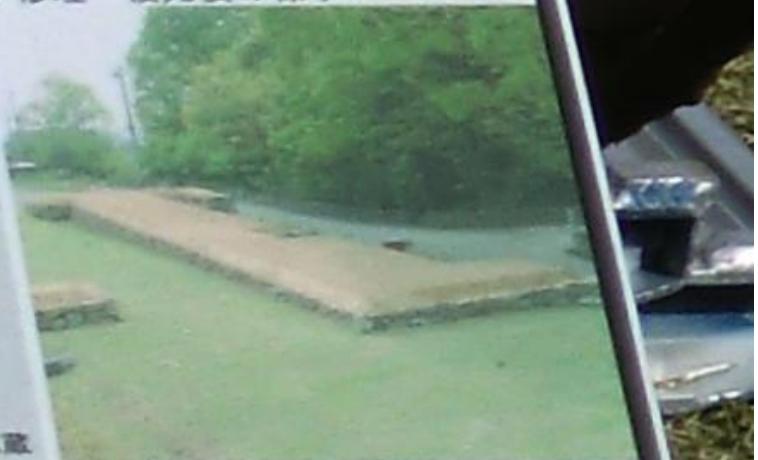
武田氏館跡東側一帯を囲い込むように伸びる堀と土壘を総称して犬堀・土壘と呼んでいる。大手石壘の周辺には整備前から土壘が残されており、土橋に挟まれた場所は、一時宅地化された際に破壊されたことが明らかになった。本整備においては、発掘調査で確認された基底部の遺構を基に土壘の形態を復元した。

↓ 修理・復元後の様子

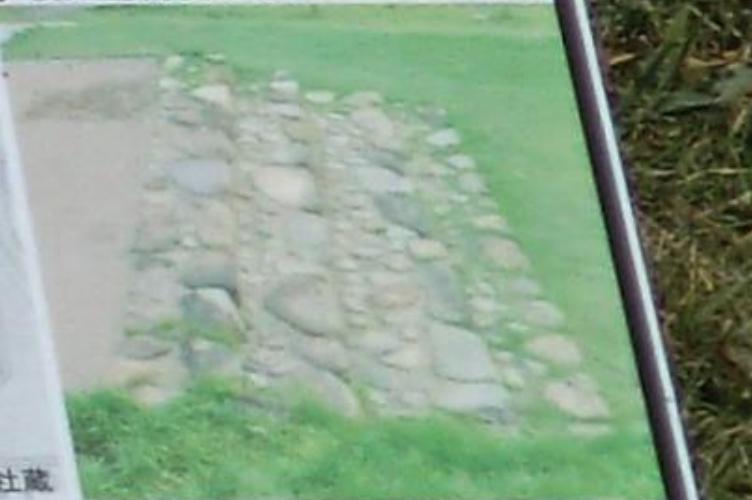
惣堀には古道である鍛冶小路から入る2箇所の虎口（出入口）が確認されている。大手石壘の北段では、土橋を渡った場所から石階段が発掘されたため、遺構に基づき修理・復元を行った。一方、南段では、発掘調査で細い土橋が確認され、やや狭い虎口であったことが確認された。

↓復元整備後の様子

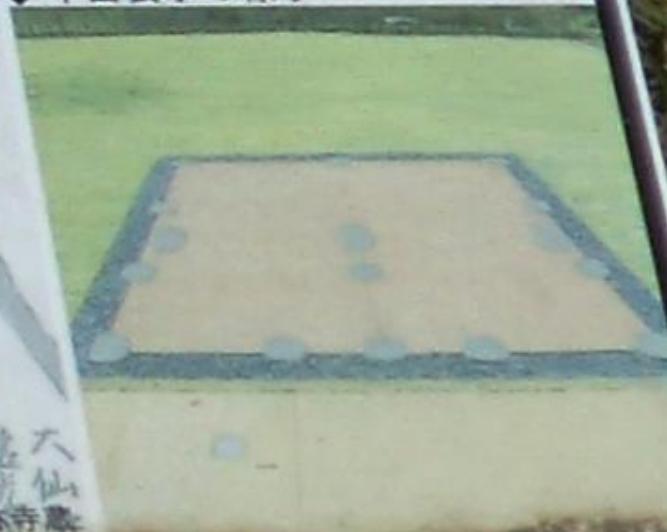
大手石壘のすぐ脇から特殊な柱配置の掘立柱建物跡が発見された。

平面で表示した掘立柱建物跡は、江戸時代の建築書に記された厩建物の形式と類似し、古絵図にもこの附近に「御厩」の存在を示す表記がみられることから、厩跡として推定し整備を行っており。

↓平面表示の様子

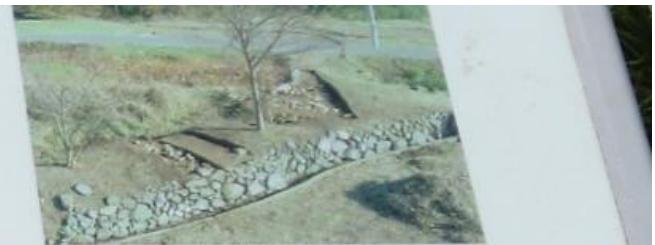
発掘調査以前は、鍛冶小路側から土橋をわたると通路は途絶えていましたが(写真①)、調査を進めると、石を配した階段が発見されました。石階段は全体を粘土混じりの礫石で覆われた状態で発見されているので(写真②)、自然堆積によって埋まったものではなく、曲輪の機能が停止した段階で人為的に封じ込められたと考えられます。

約400年の時を経て姿を現した戦国時代のこの階段は、南北両端が後世の開発等により破壊されていますが、大手東側に築かれた曲輪の虎口と考えられ、その規模は、全長約2.2m、幅約6.2mを計ります(写真③)。虎口の門につきましては、水路などによる後世の開削が著しく、礎石など門の存在を裏づける痕跡を確認することはできませんでしたが、比較的良好な状態で残されていた階段下の広場では確認されませんでしたので、門は階段上に存在した可能性が高いと考えられます。整備事業では、戦国時代の石階段は保護するために埋設し、その上に同じような形で復元しています。

写真① 発掘調査着手時

写真② 階段部の埋没状況

写真③ 発掘調査後の階段
