王塚古墳(嘉穂郡桂川町)

王塚古墳に併設して王塚装飾古墳館が所在する/王塚古墳公園として整備されており、古代の丘には移築復元された古墳もあった

特別史跡 王塚古墳の石室と壁画

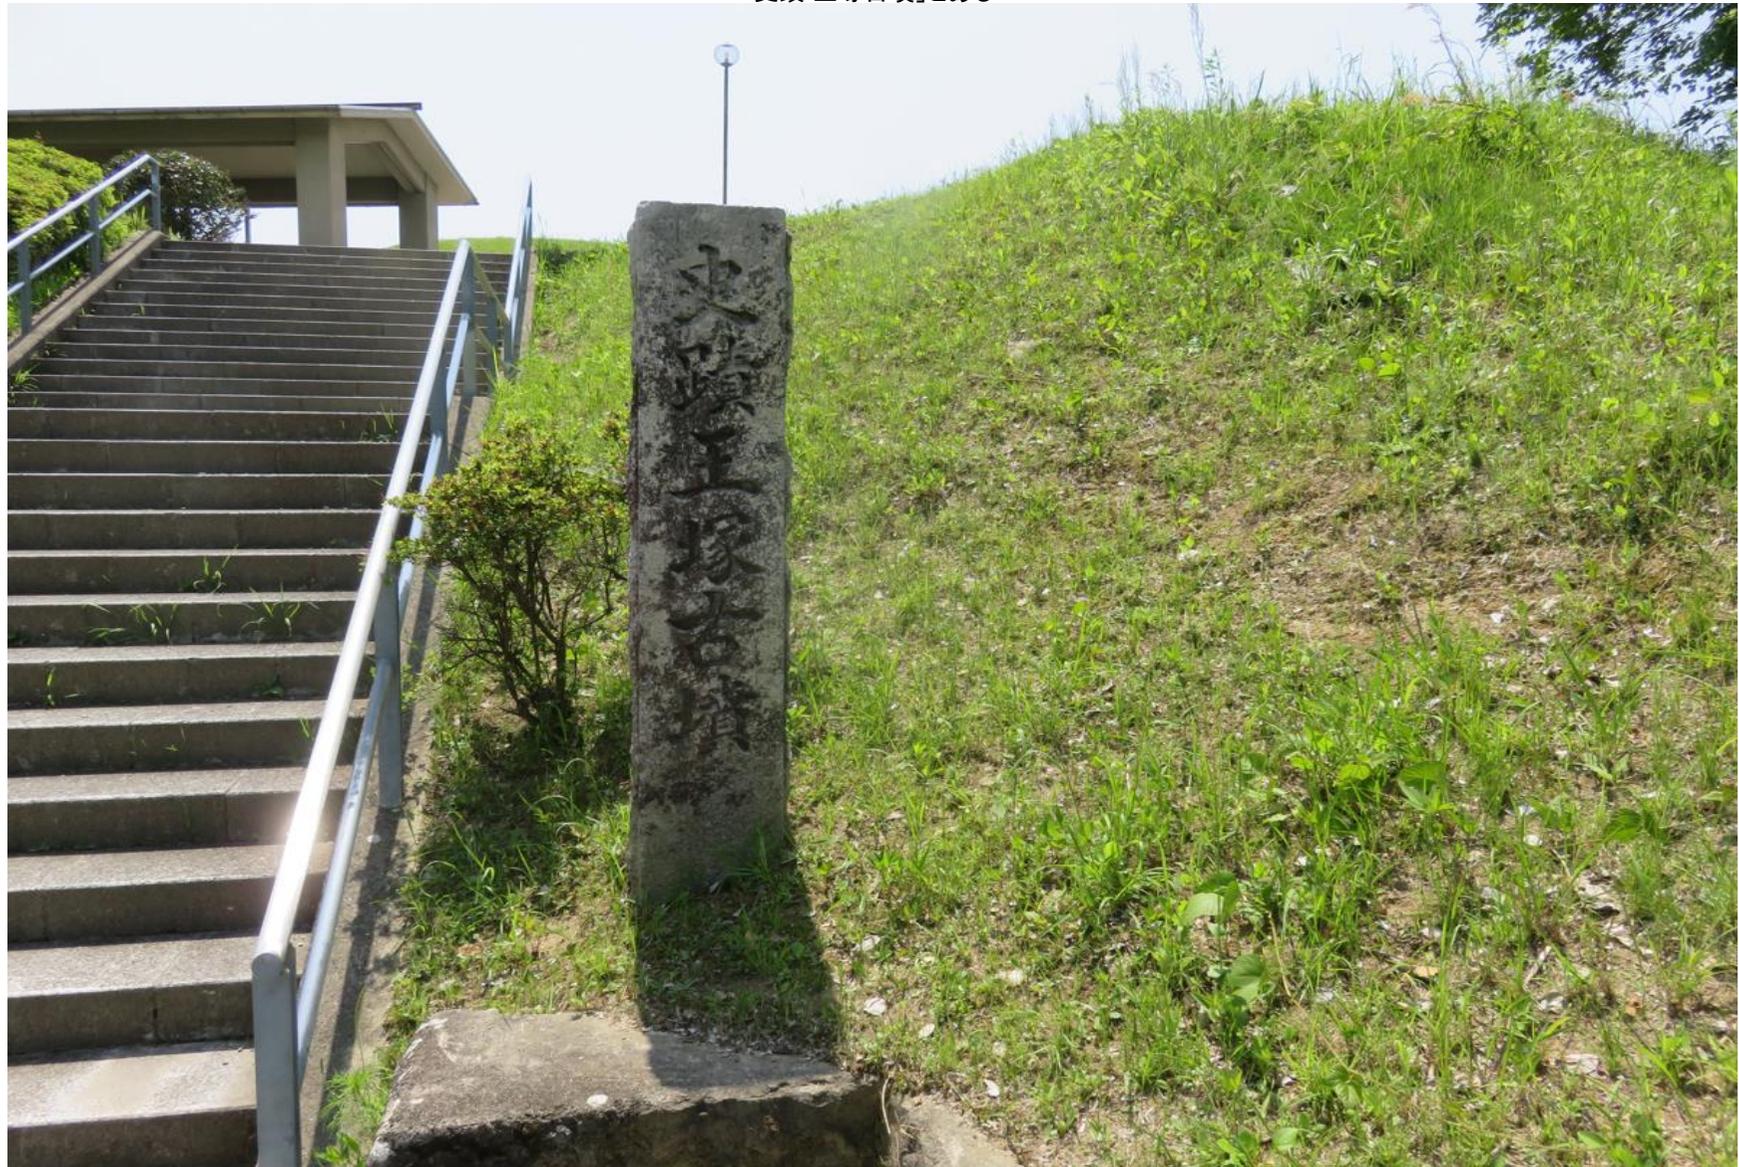
これが王塚古墳/6世紀中頃築造の二段築成の前方後円墳/左手が後円部、右手は前方部/説明板が立っており、後円部に横穴式石室が開口している

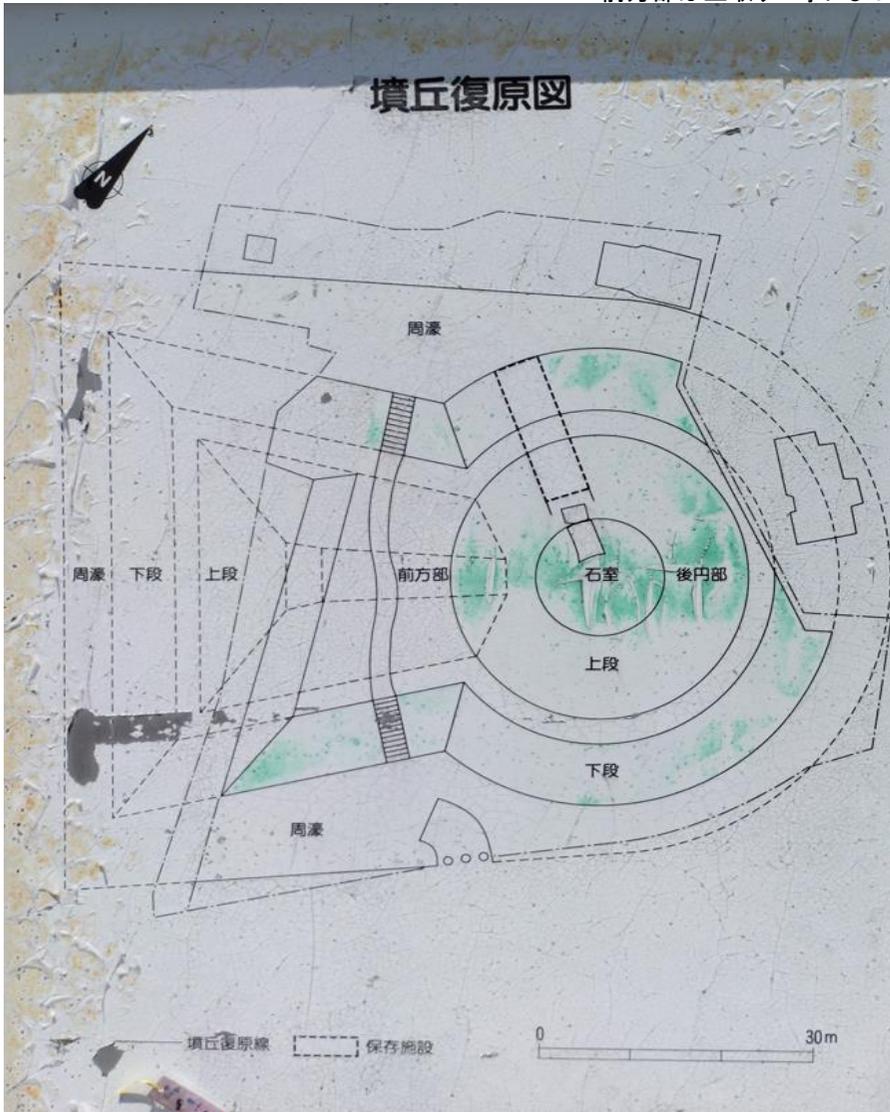
墳丘復原図

周濠と前方部については、完全に復原できていませんが、左の復原図によって、築造当時の壮大な墳丘を思い浮かべてください。

全 長 約八十六メートル 後円部高 約八・五メートル
後円部径 約五十六メートル 前方部幅 約六十メートル

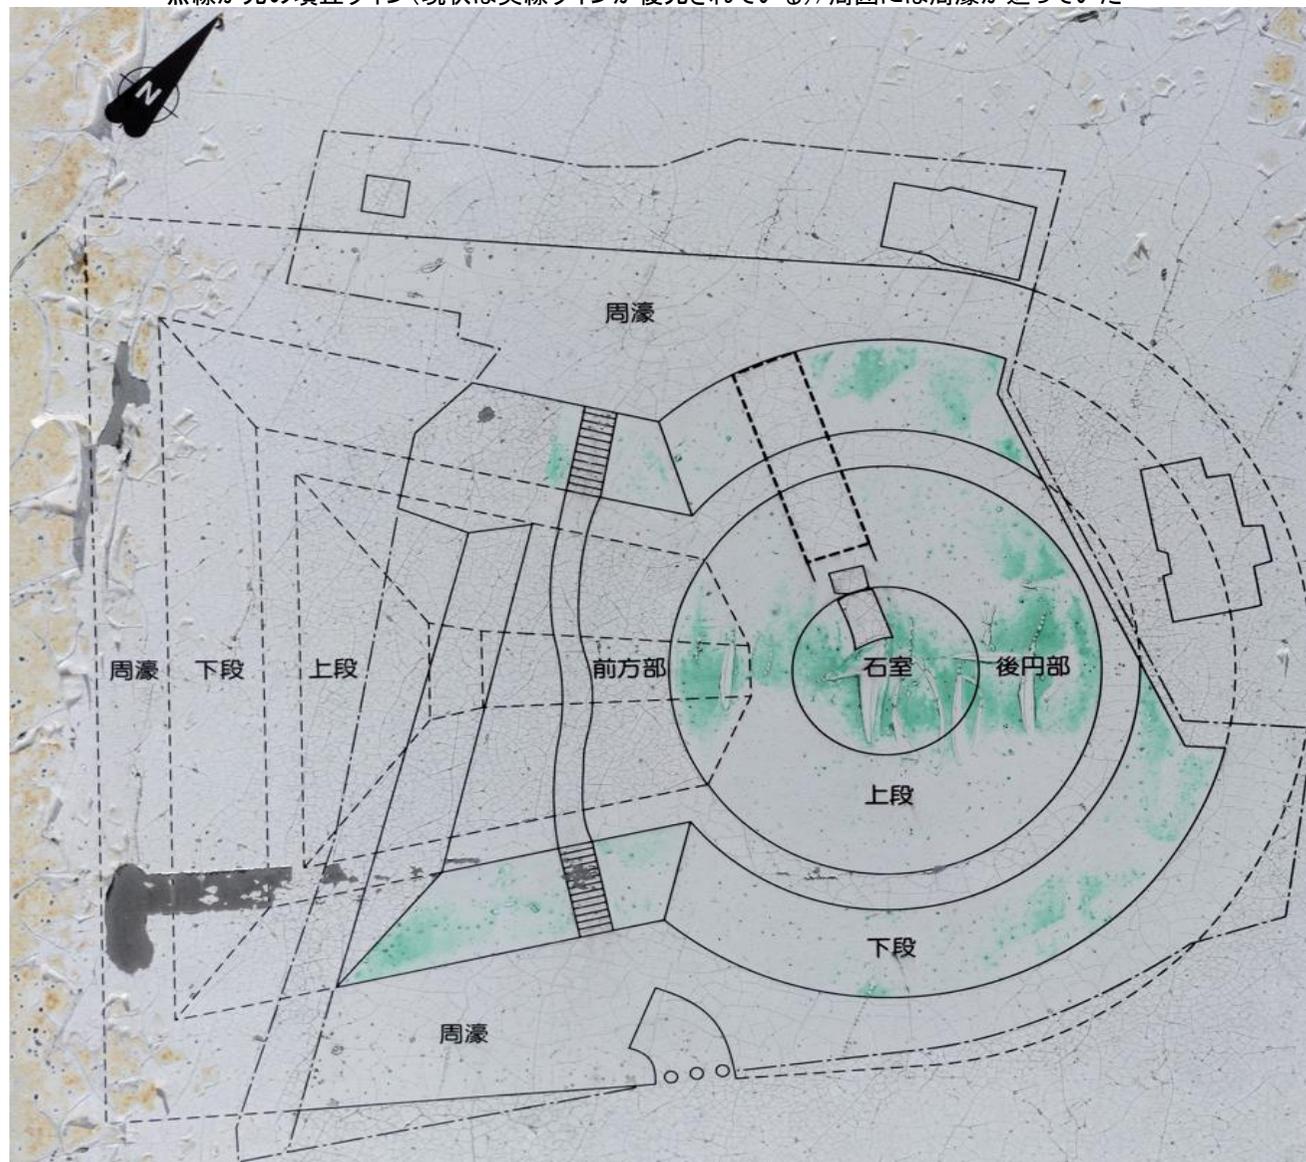
点線が元の墳丘ライン(現状は実線ラインが復元されている)/周囲には周濠が巡っていた

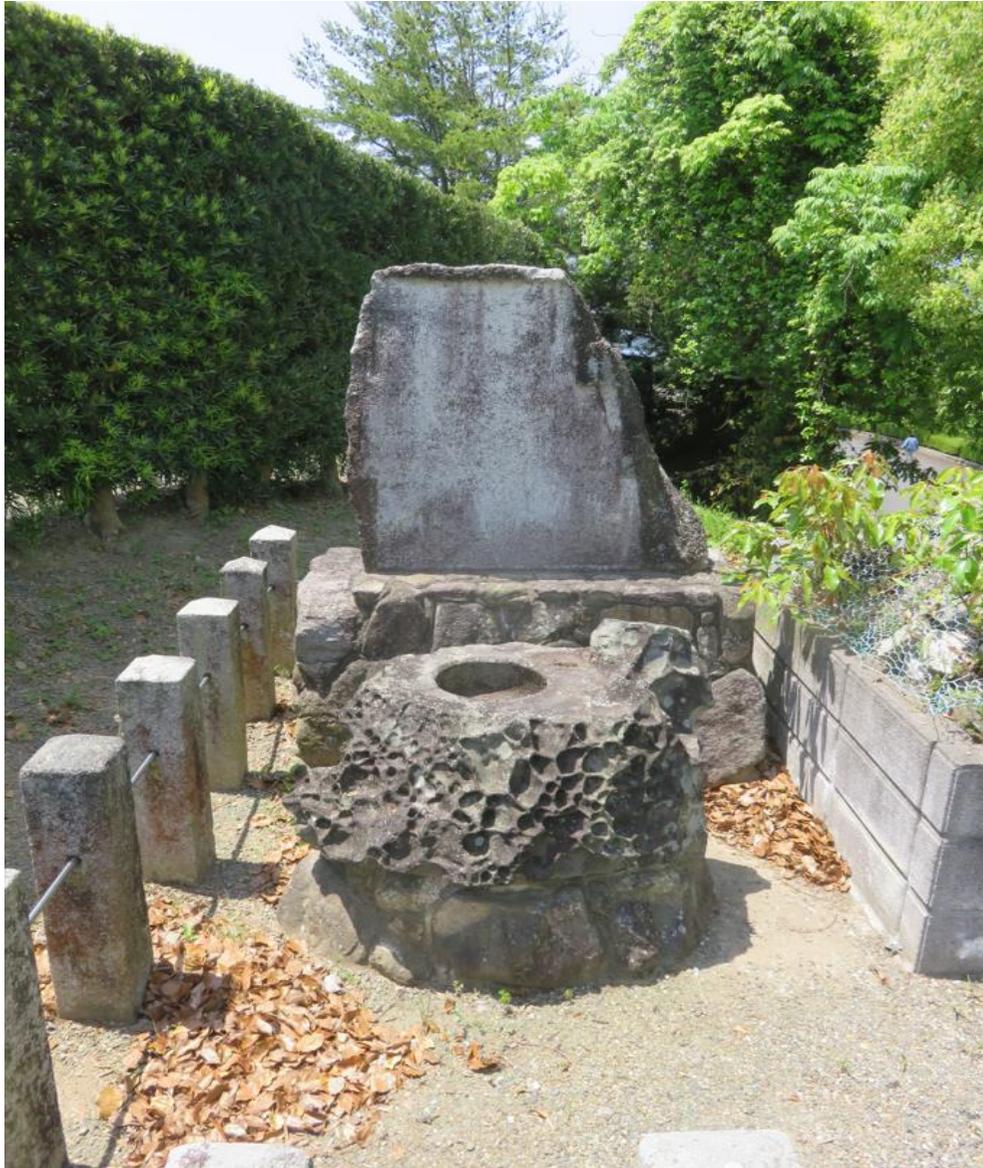
また右側に積まれている石は、古墳の墳丘の斜面におかれたふきいし葺石です。この下に、王塚古墳の石室の閉塞石へいそくせきを保管しています。

右手のブロックで囲まれた中に葺石が入っている

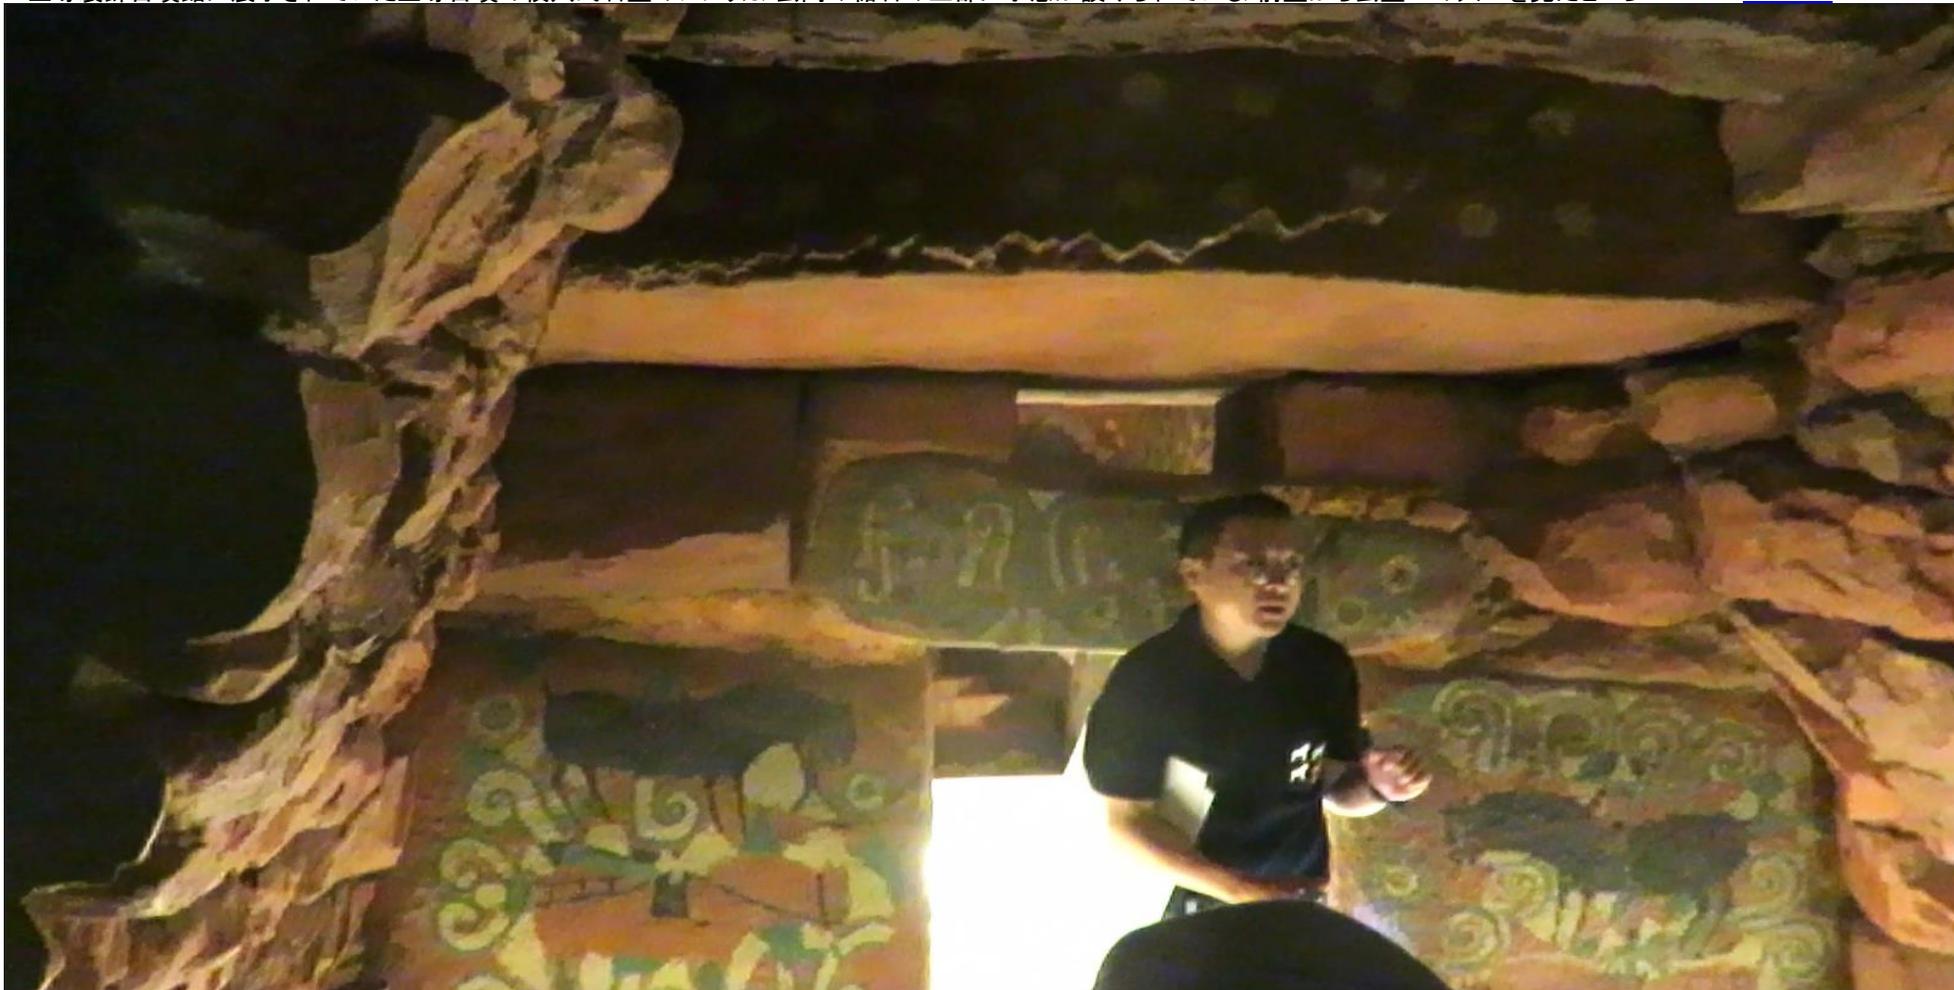
玄室の奥壁を見たところ/石屋形の上に石棚が設けられ、手前両サイドには灯明台石が置かれている

この石室の特徴は、奥壁に石棚を突き出させていることや後室への入口上に小窓を開けていること、また、二人用の棺床をもつ肥後系の石屋形を設置し、さらに、その前面に一对の灯明台石を立てるなど、他に類がない極めて複雑な構造をとる点にあります。
