唐仁大塚古墳(肝属郡東串良町) きもつきぐん

大塚古墳(1号墳)は東串良町の南部にある標高5~7mの砂丘上に立地する唐仁古墳群の3基ある前方後円墳の1基で、墳形は前方部が低く、幅が狭い柄鏡式/3段築成/4世紀末頃の築造/墳長140m、濠まで含めて185m、高さ11mと鹿児島県では最大で、九州地方では第3位の規模/主体部は後円部にある内部が朱塗りの竪穴式石室で、砂岩製割り抜き舟型石棺が置かれているらしい/短甲と呼ばれる鎧も副葬されていたという/舟形石棺の他、箱式石棺1基も認められているようだ/後円部の墳頂は平らに削られており、その上に大塚神社が鎮座している

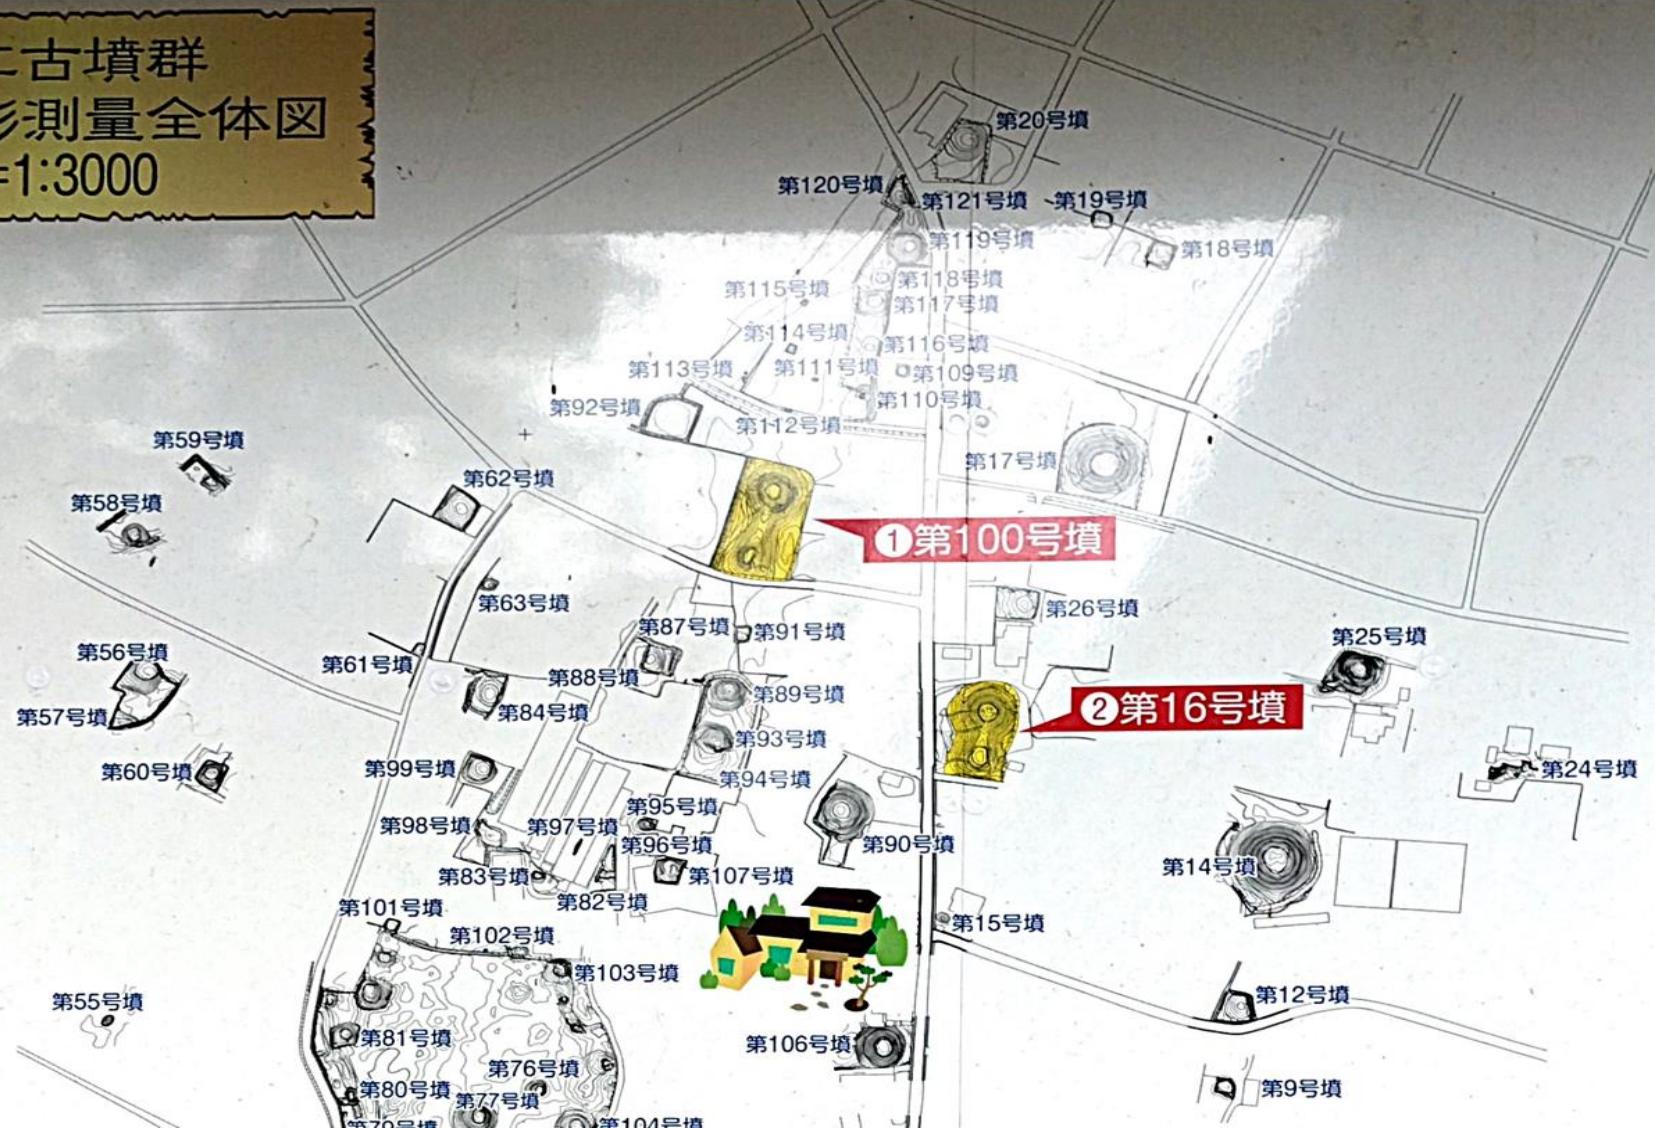
唐仁古墳群
墳丘地形測量全体図
 $S=1:3000$

唐仁古墳群全景

① 唐仁100号墳(役所塚)
② 唐仁16号墳(薬師堂塚)
③ 唐仁33号墳(丸塚)

唐仁古墳群は前方後円墳3基・円墳119基・不明等8基の計130基から構成される

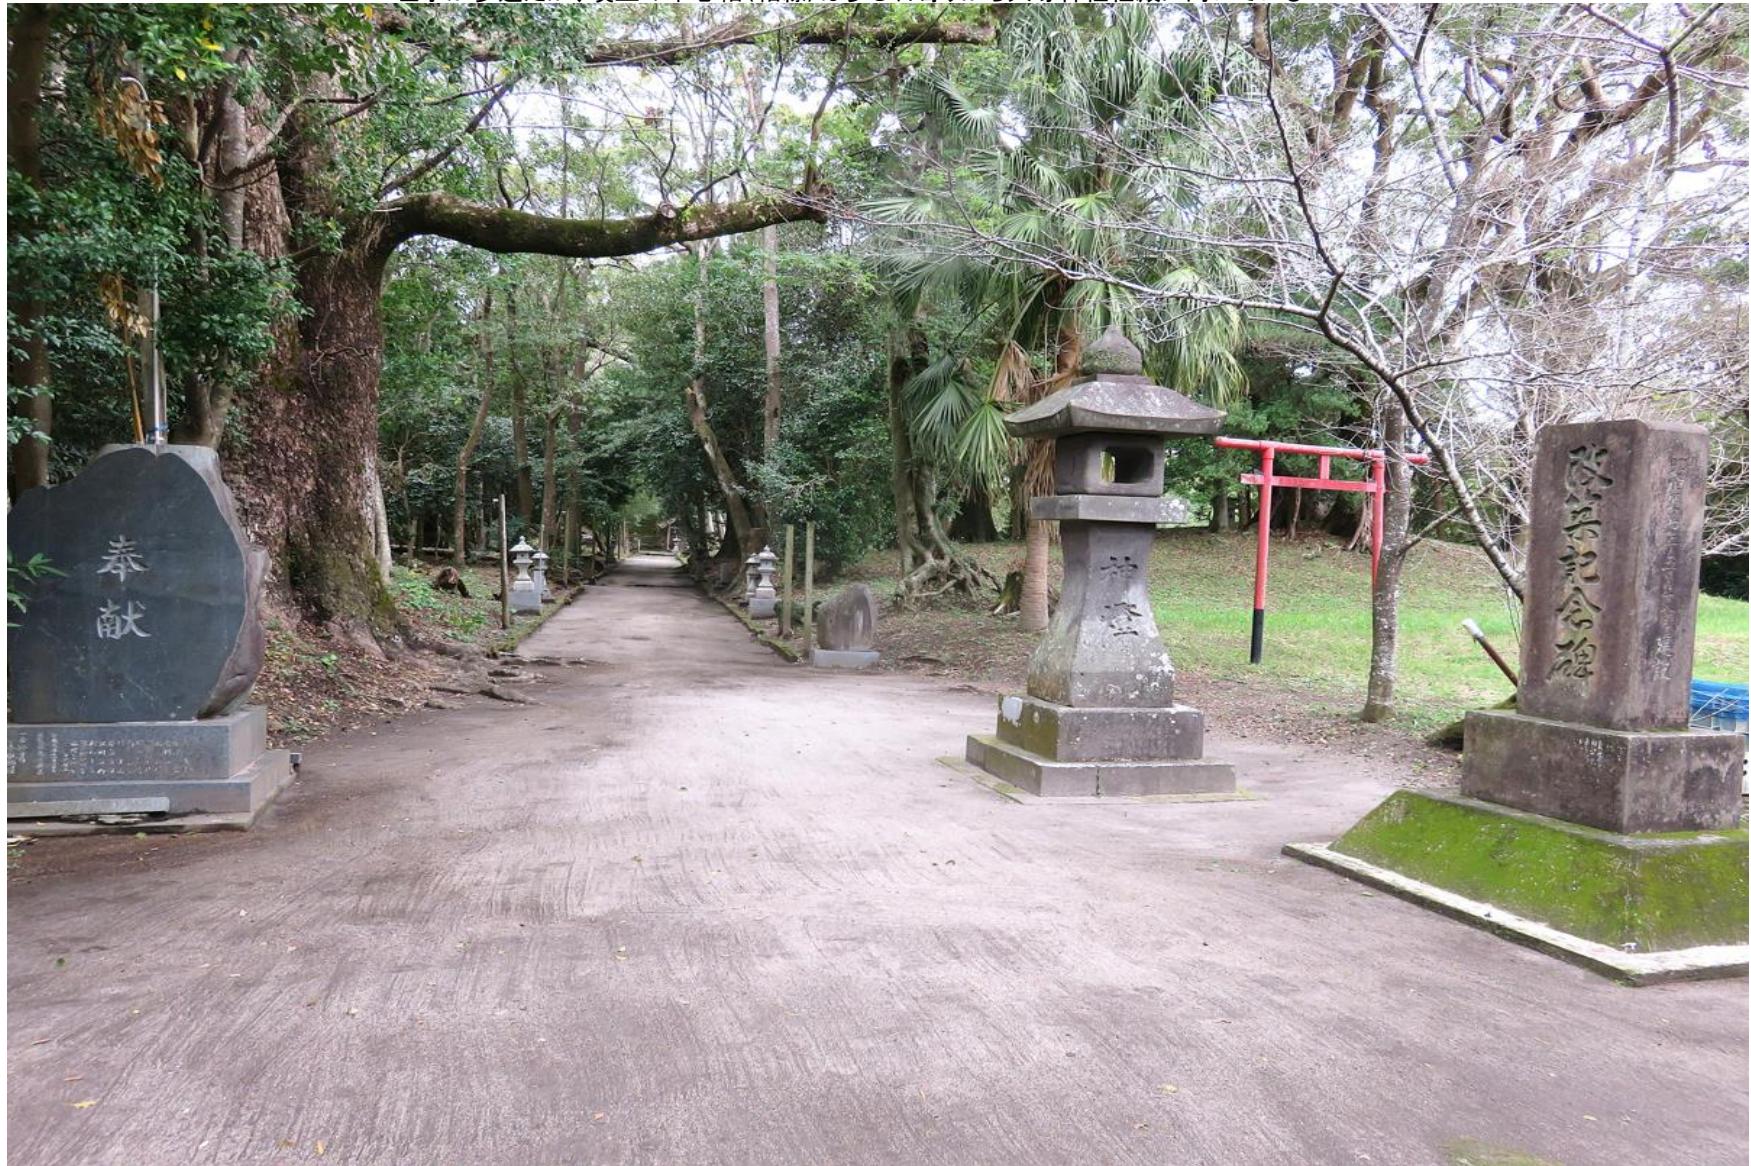
左手が参道だが、墳丘の中心軸(軸線)は少し右寄りから大塚神社社殿に向いている

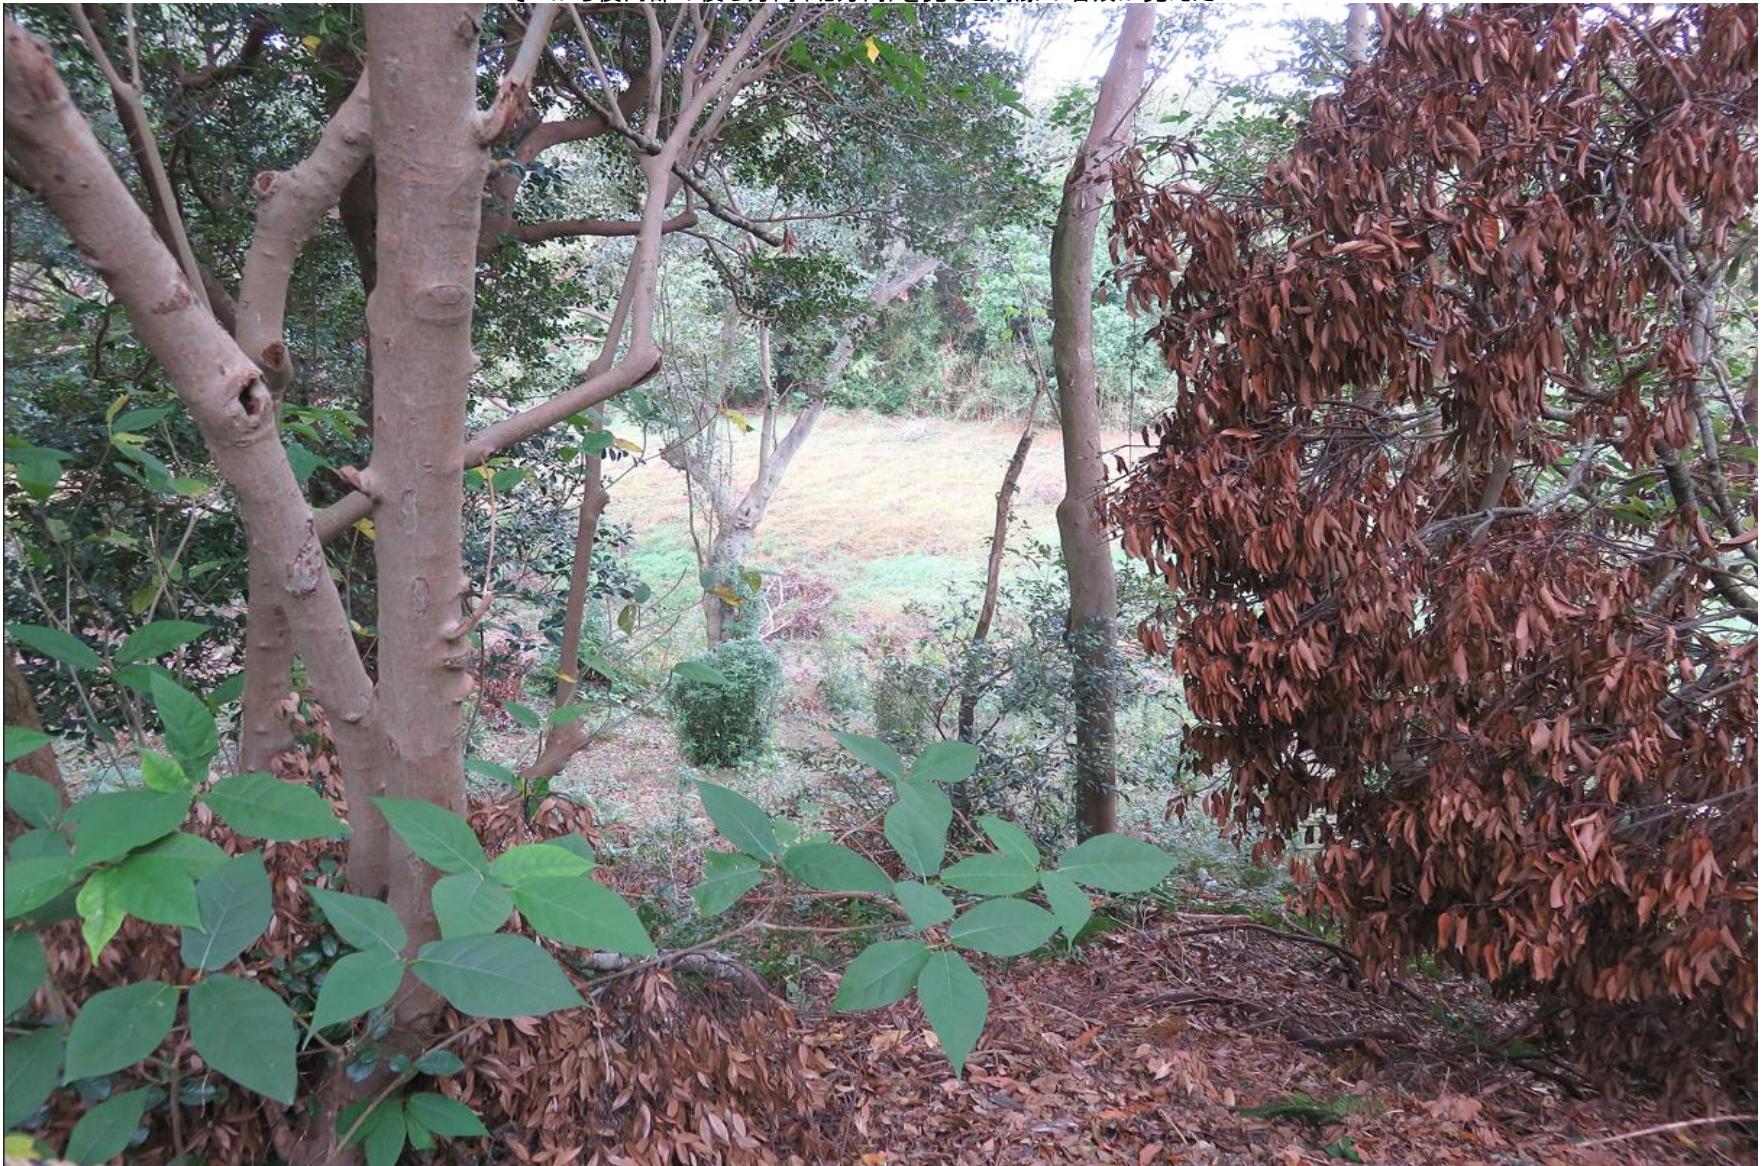
そこから後円部の後ろ方向(北方向)を見ると周濠の名残が見えた

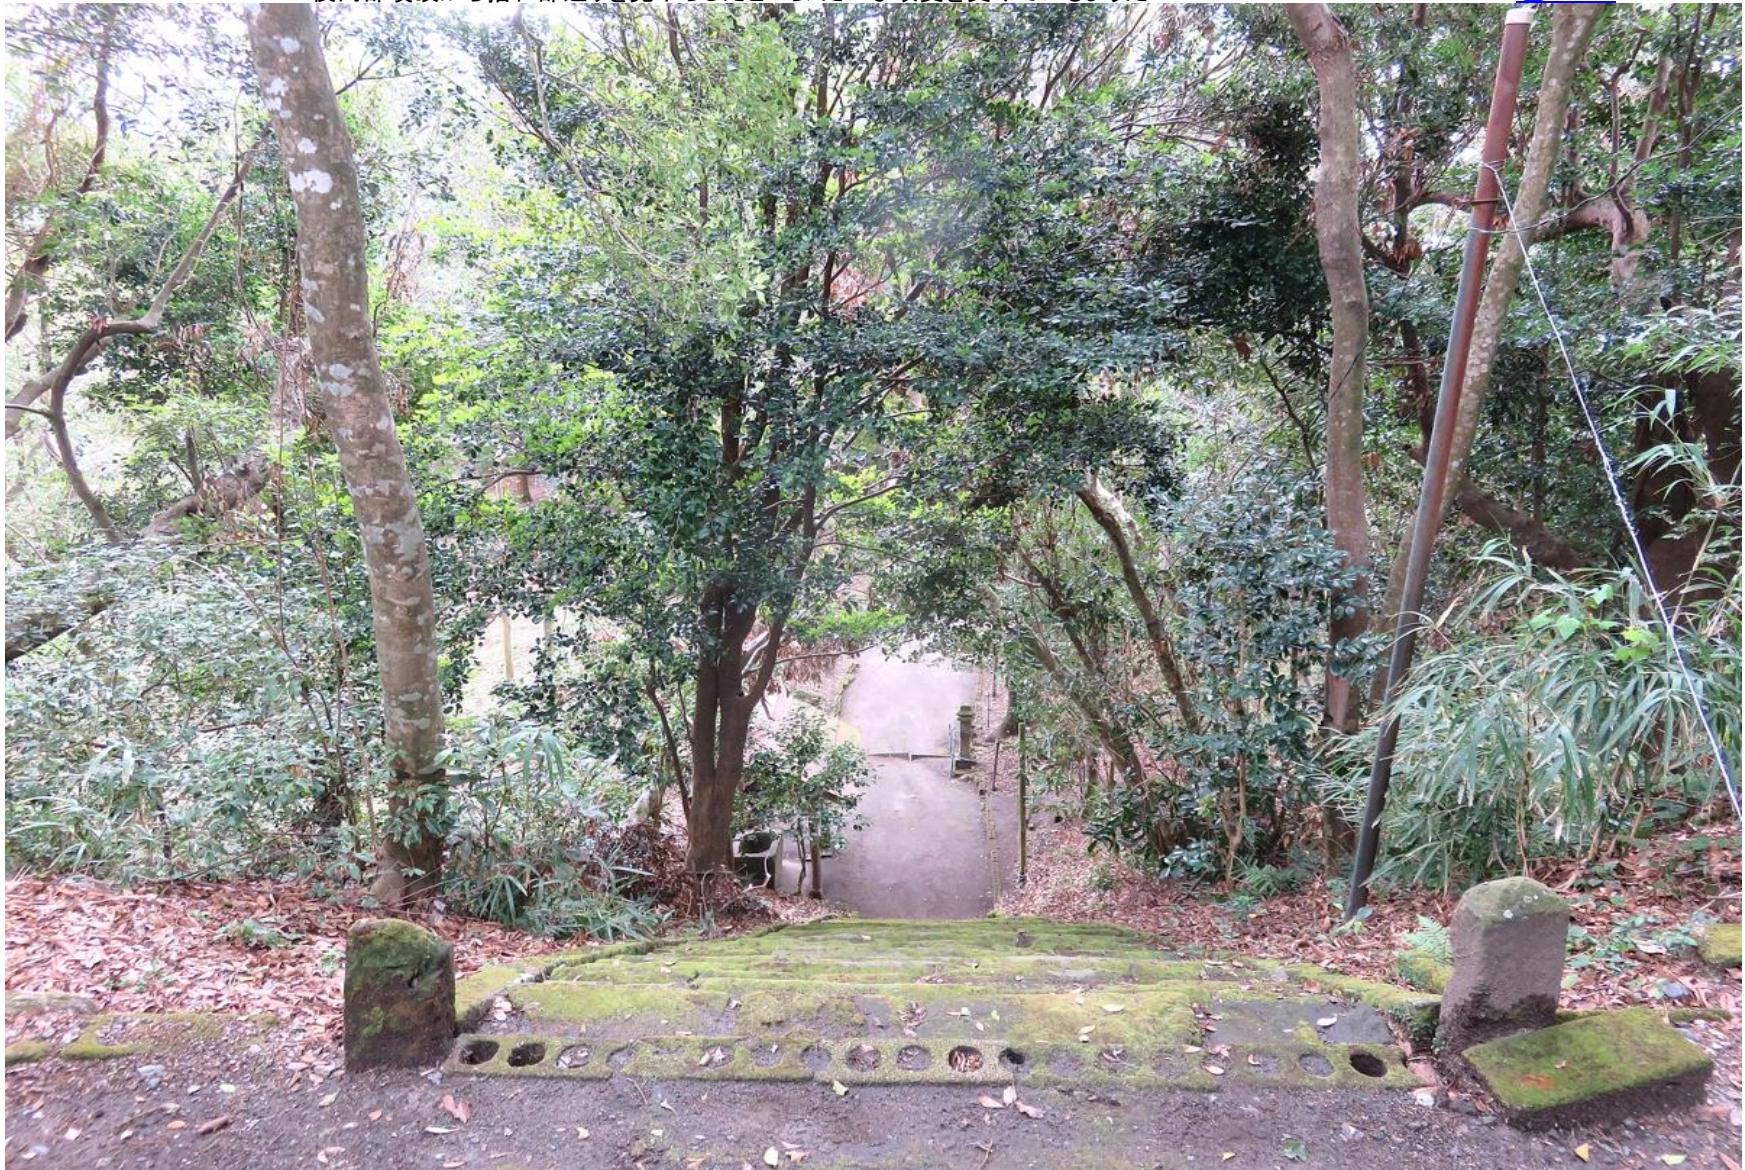
後円部墳頂から括れ部辺りを見下ろしたところ/だいぶ改変を受けているようだ

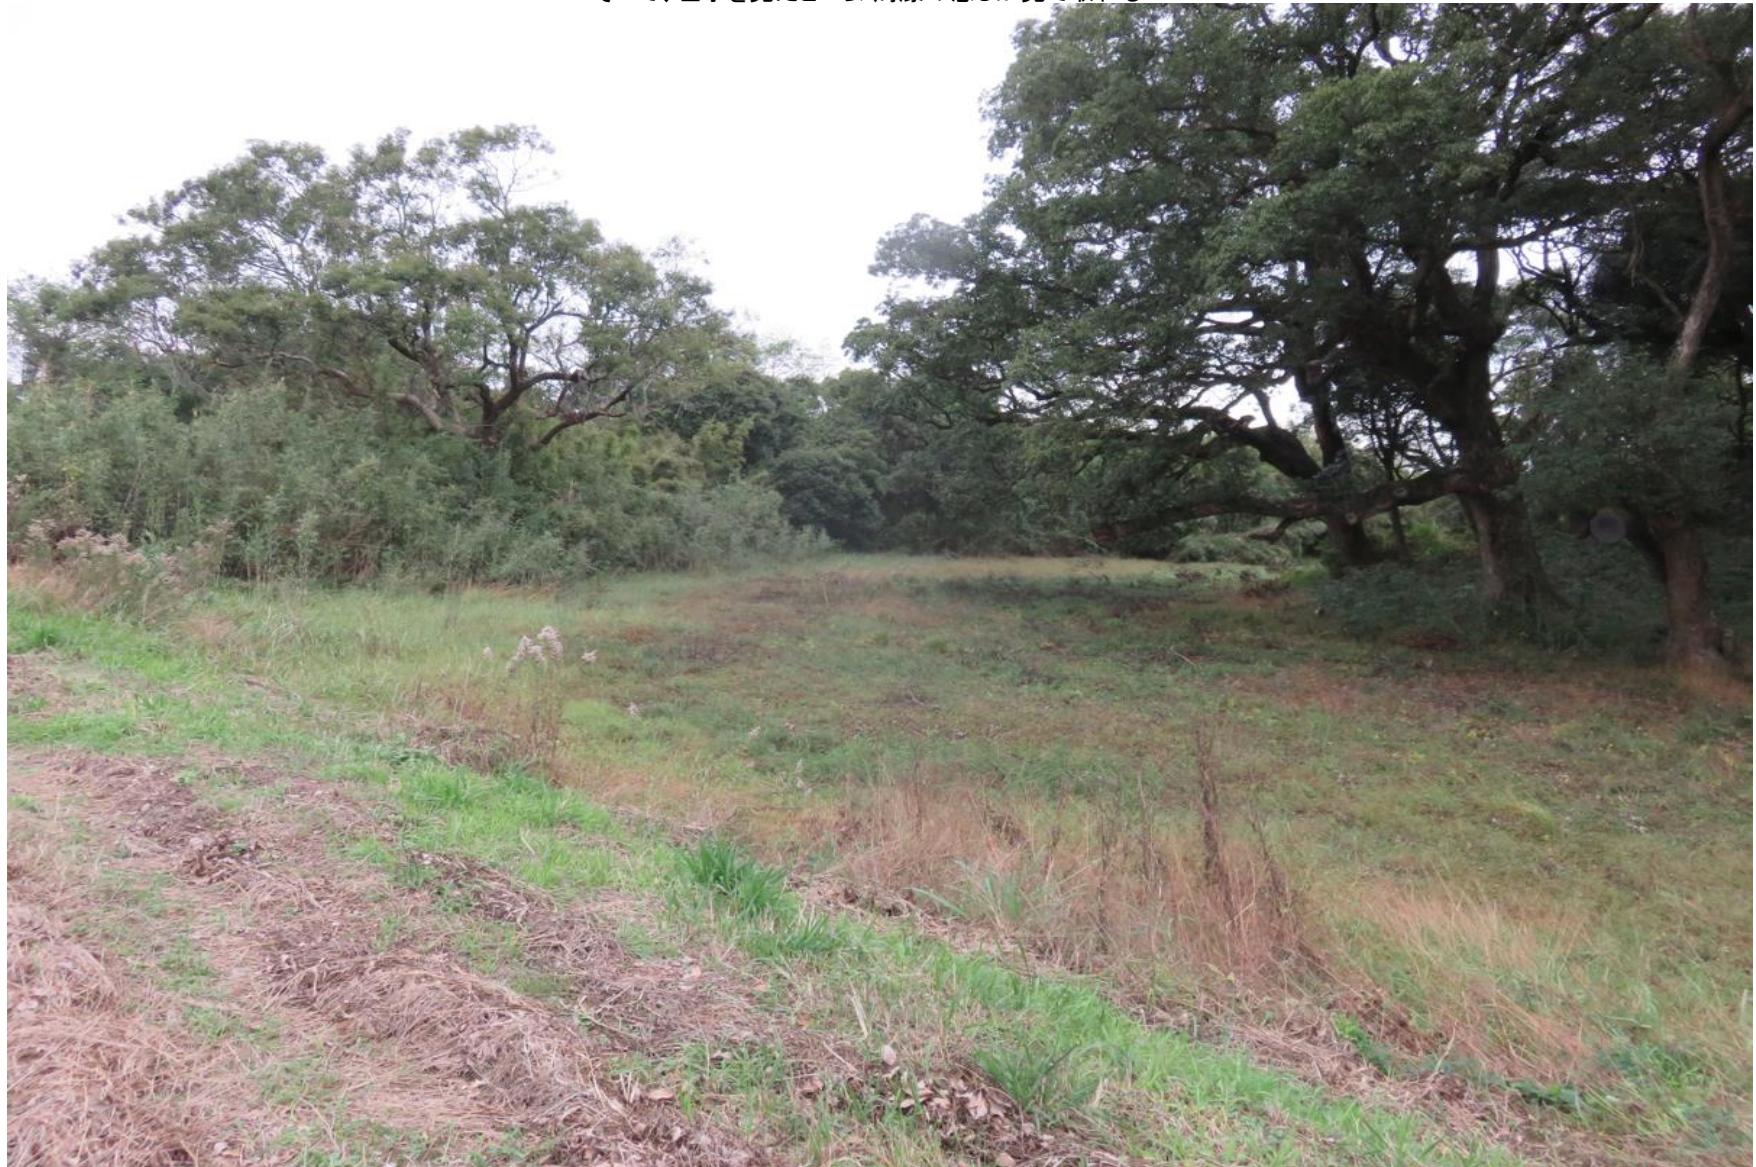
そこで、左手を見たところ/周濠の感じが見て取れる

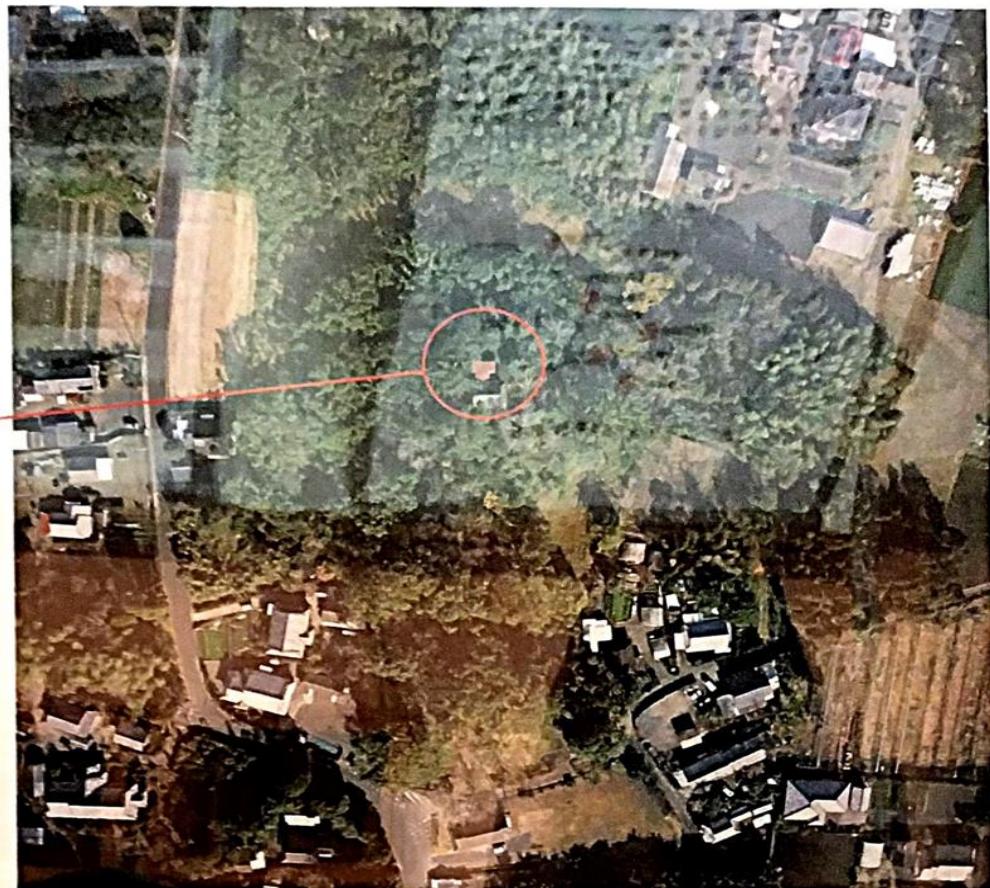
はいでん
神社の拝殿と本殿の間に、むき
出しの蓋石があり、自由に見
ることが出来ます。さて、石は何
枚あるかな？

本殿

神社のローカ

拝殿
