箕輪城跡(高崎市)

築城年代:永正元年(1505年)、築城者:長野業尚

国指定史跡（昭和 62 年 12 月 17 日）
日本百名城（平成 17 年 11 月 10 日選定）

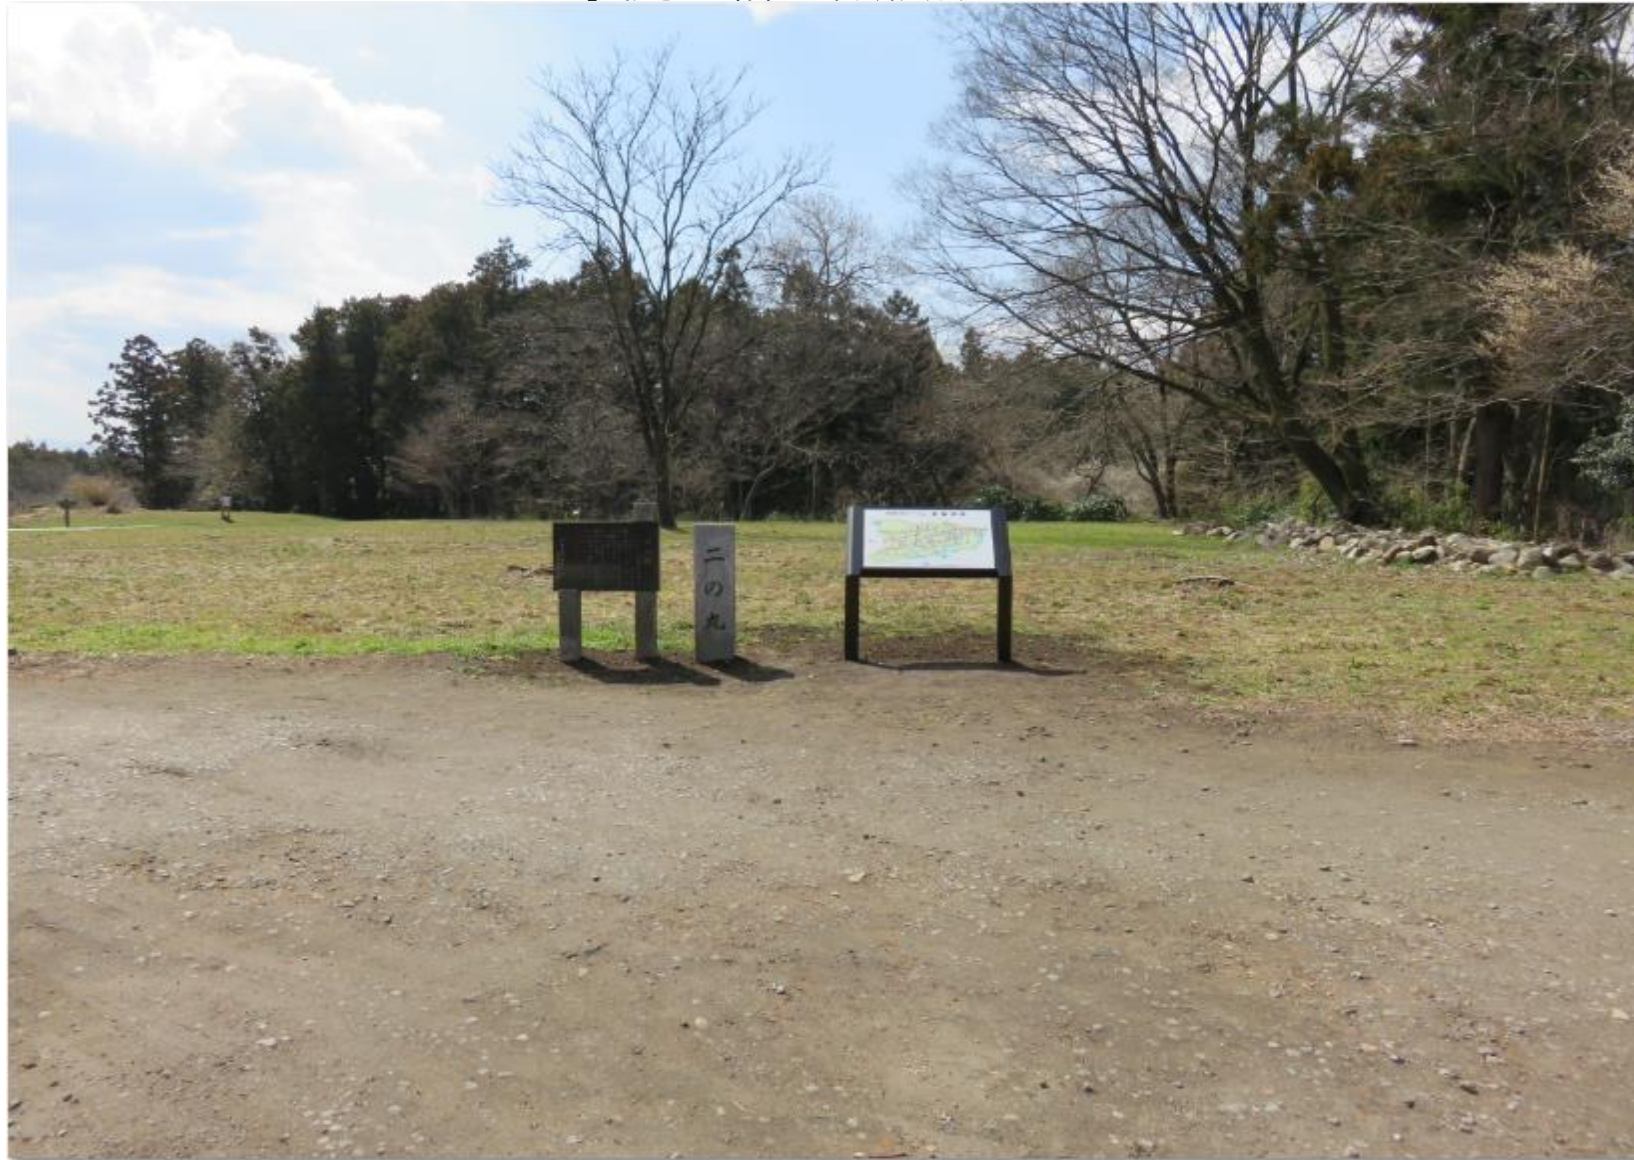
二の丸

二の丸は縦横各八十メートル程の郭で、本丸が持久防禦のための郭であるのに対し、これは出撃の拠点である。

東は搦手口に、西は白川口、大手方面へ、南は大堀切土橋から木俣方面へと四方へ出撃できるようになっている。

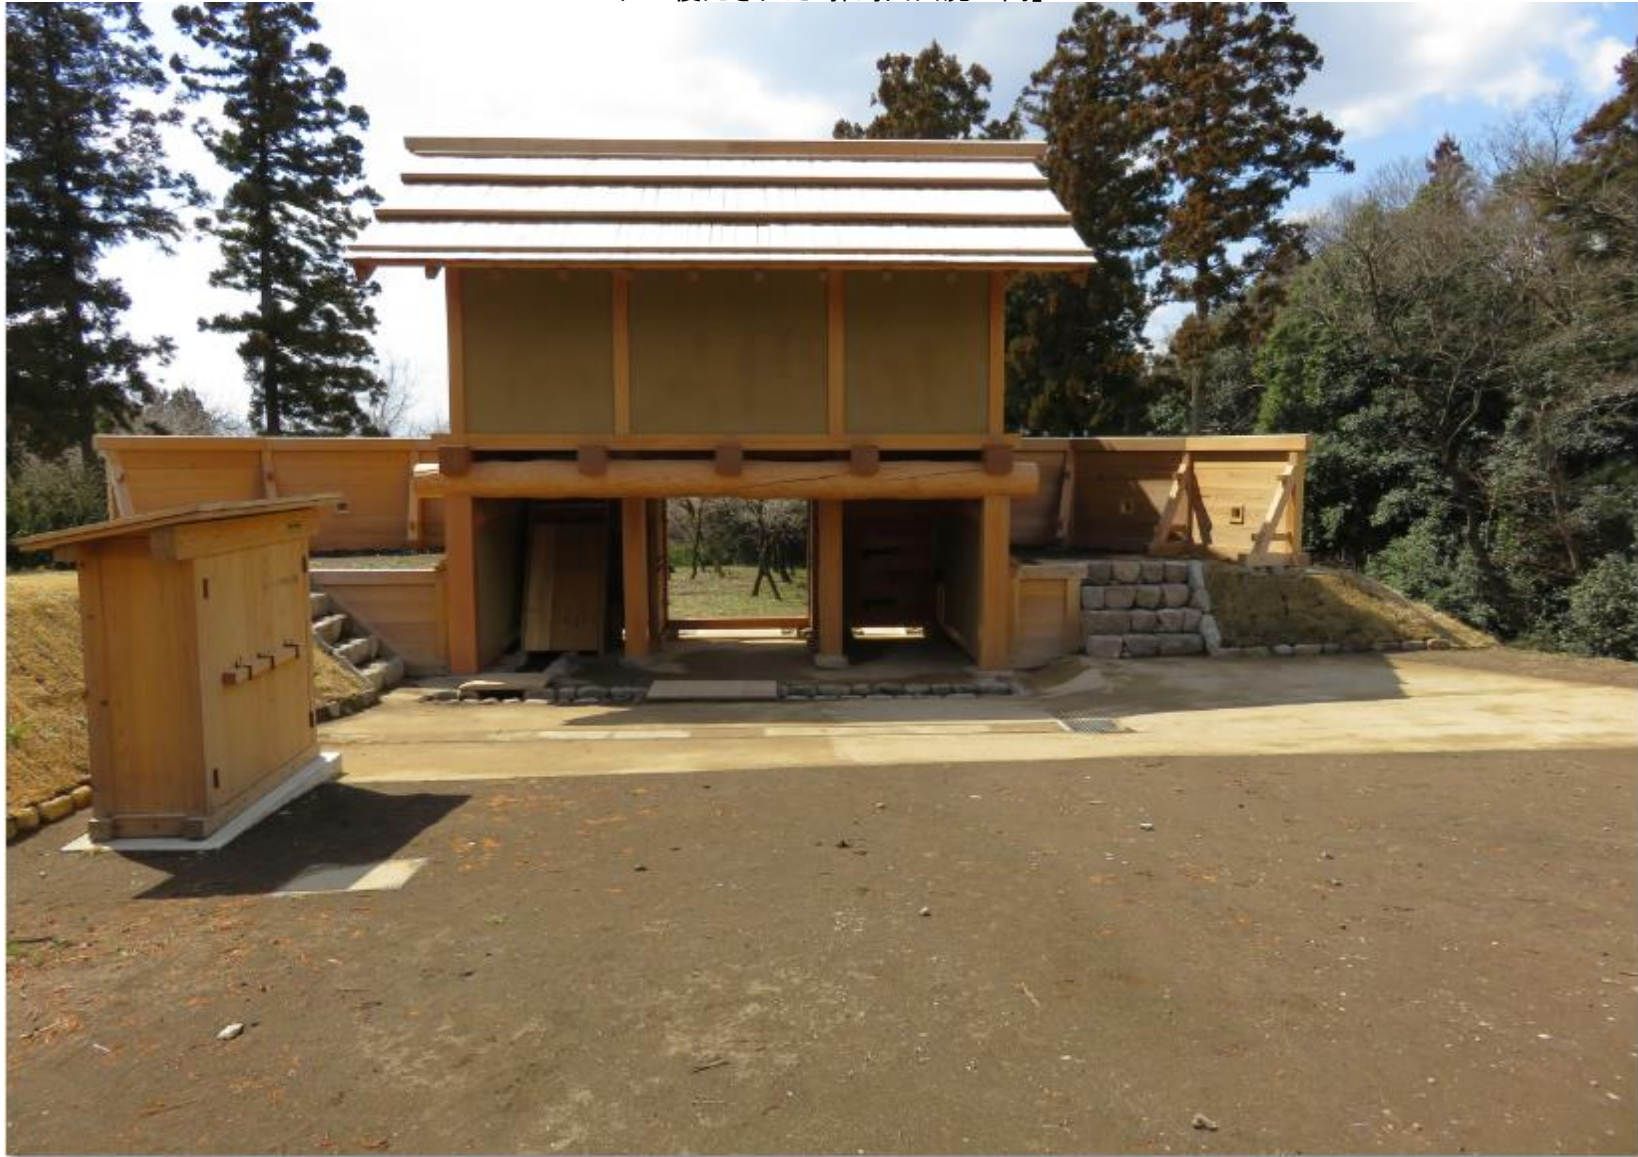
これが復元された「郭馬出西虎口門」

郭馬出西虎口門

2002 年度の発掘調査によって、郭馬出西側の出入口（虎口）部分で井伊氏の時代（16 世紀末）の城門の柱の礎石が 8 石確認されました。

この虎口は本丸への登城ルートのうち、城南側からの 2 ルートが集約される防御上極めて重要な場所となっています。そのため、検出された箕輪城の城門の中では最大規模（幅 5.73m、奥行 3.48m）を誇り、箕輪城を象徴する城門の一つであったと想定されます。

礎石の配置等から 2 階建ての櫓門と推定されますが、近世城郭で一般的となる瓦葺きではなく、板葺きであることが、中世から近世への過渡期の特徴を示しています。

て、さらに各地に現存している近世初期の城門を参考にすることによって、門の建物構造を推定できました。2011 年度からの文化庁の専門委員会での審議を経て、2014 年度から 2 か年かけて、伝統的工法に基づき復元工事を行いました。

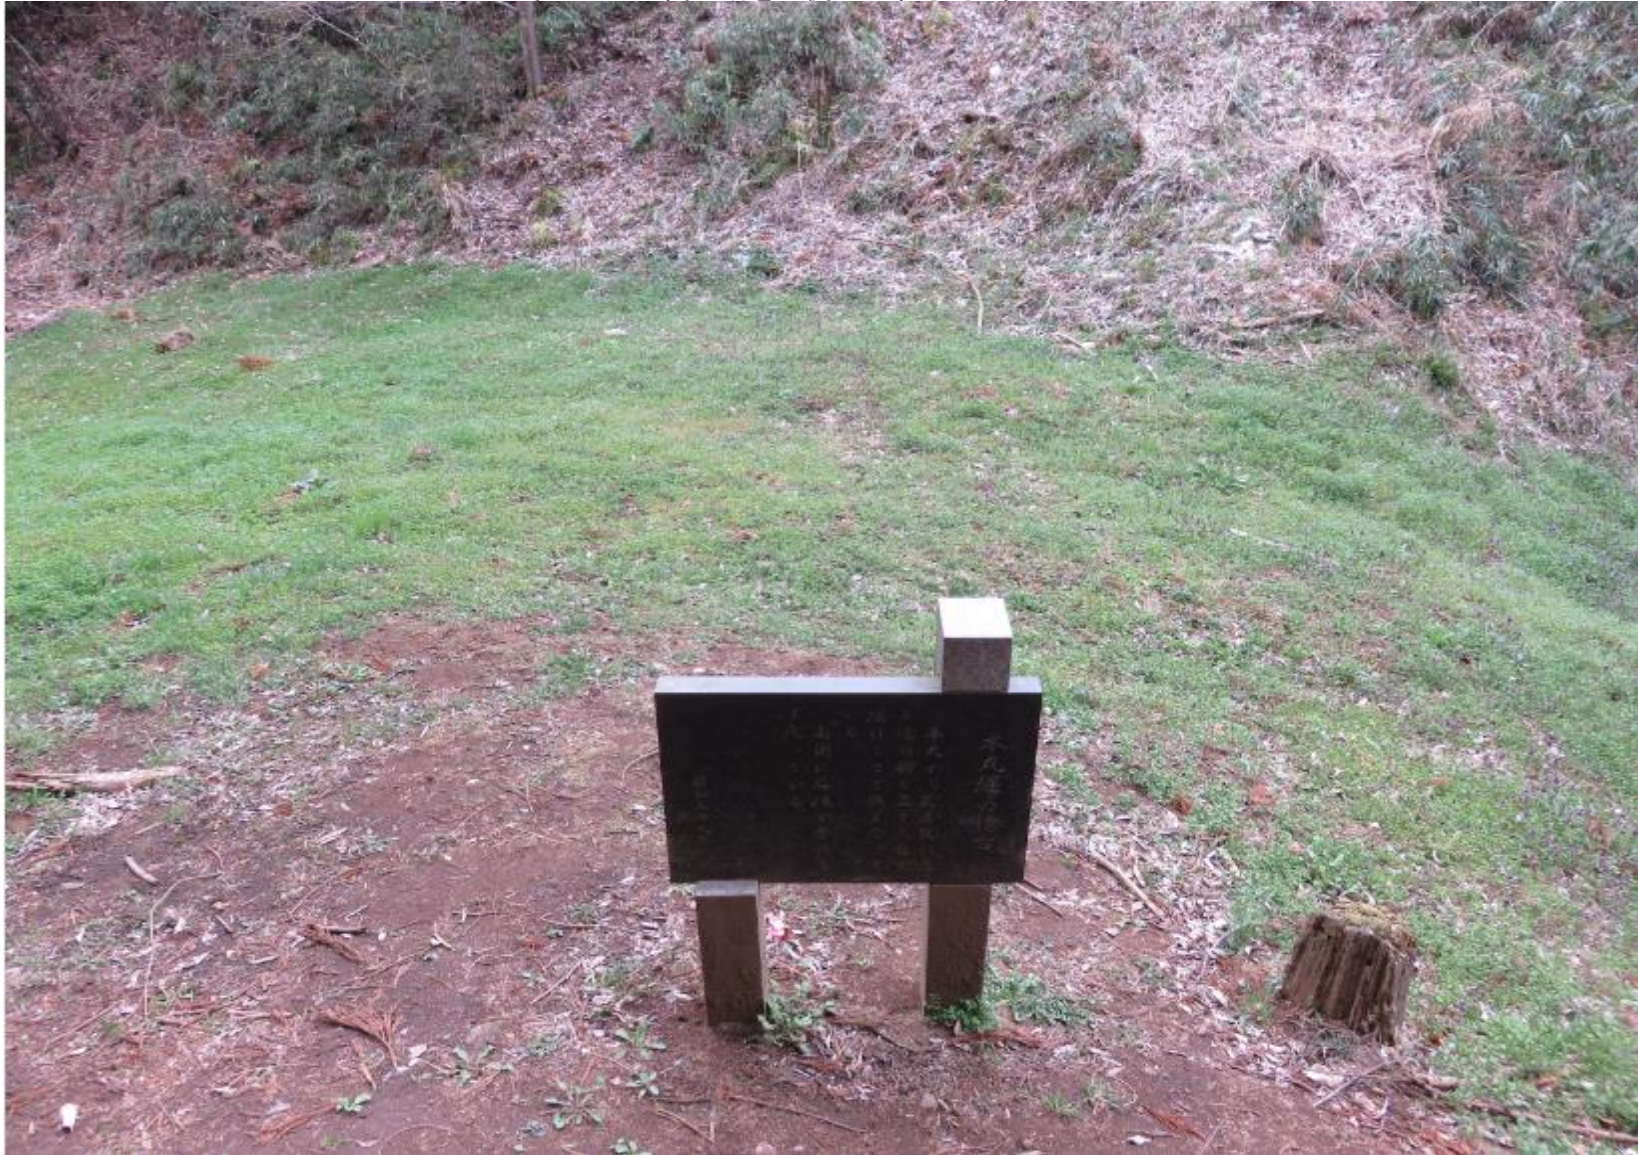
本丸堀の橋台

本丸から蔵屋敷に出
る橋の脚を立てた台で
堀はここで狭くなって
いる。
南側に石垣が昔のま
ま残っている。

この地盤の高い所が橋台ということか/前方が「本丸」

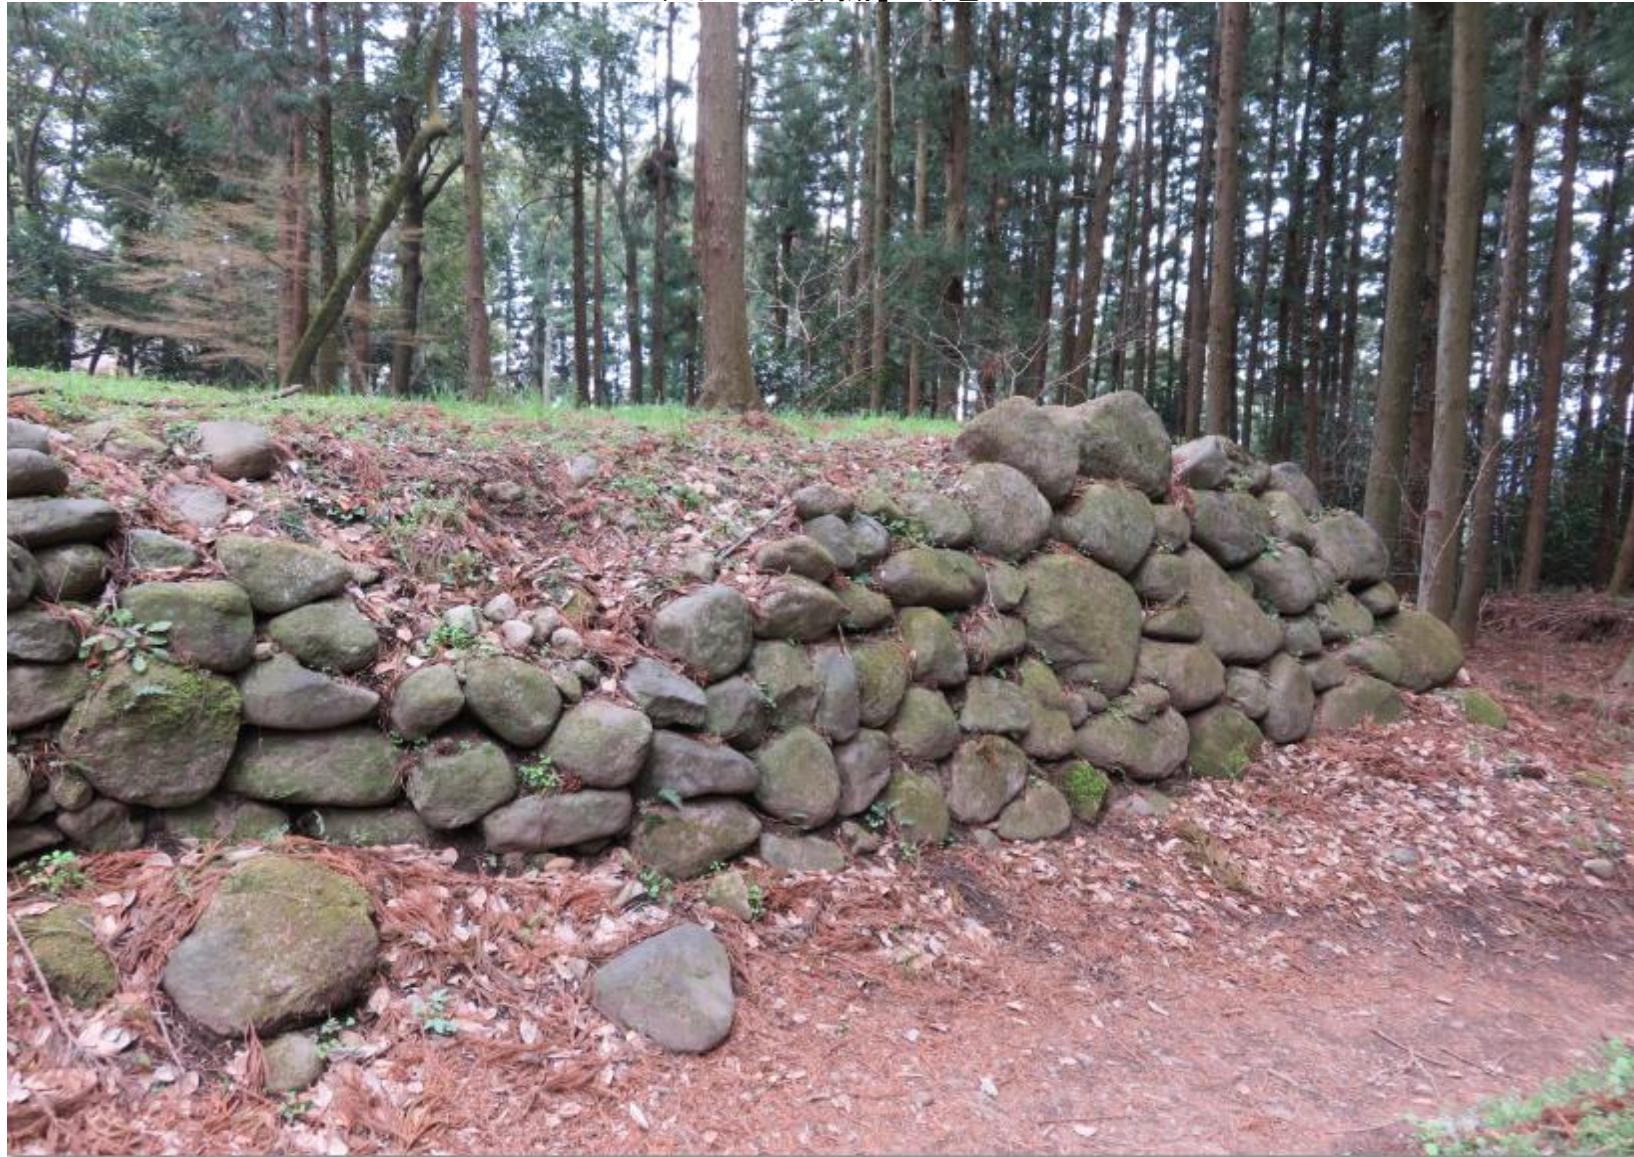
これは「三の丸門跡」の石垣

三の丸門跡と石垣

城中の石垣で、比較
的よくのこっているの
はここである。

入口の三の丸門には
両側の石垣の上を渡し
た槽きざらがあり、その下が
通路であった。

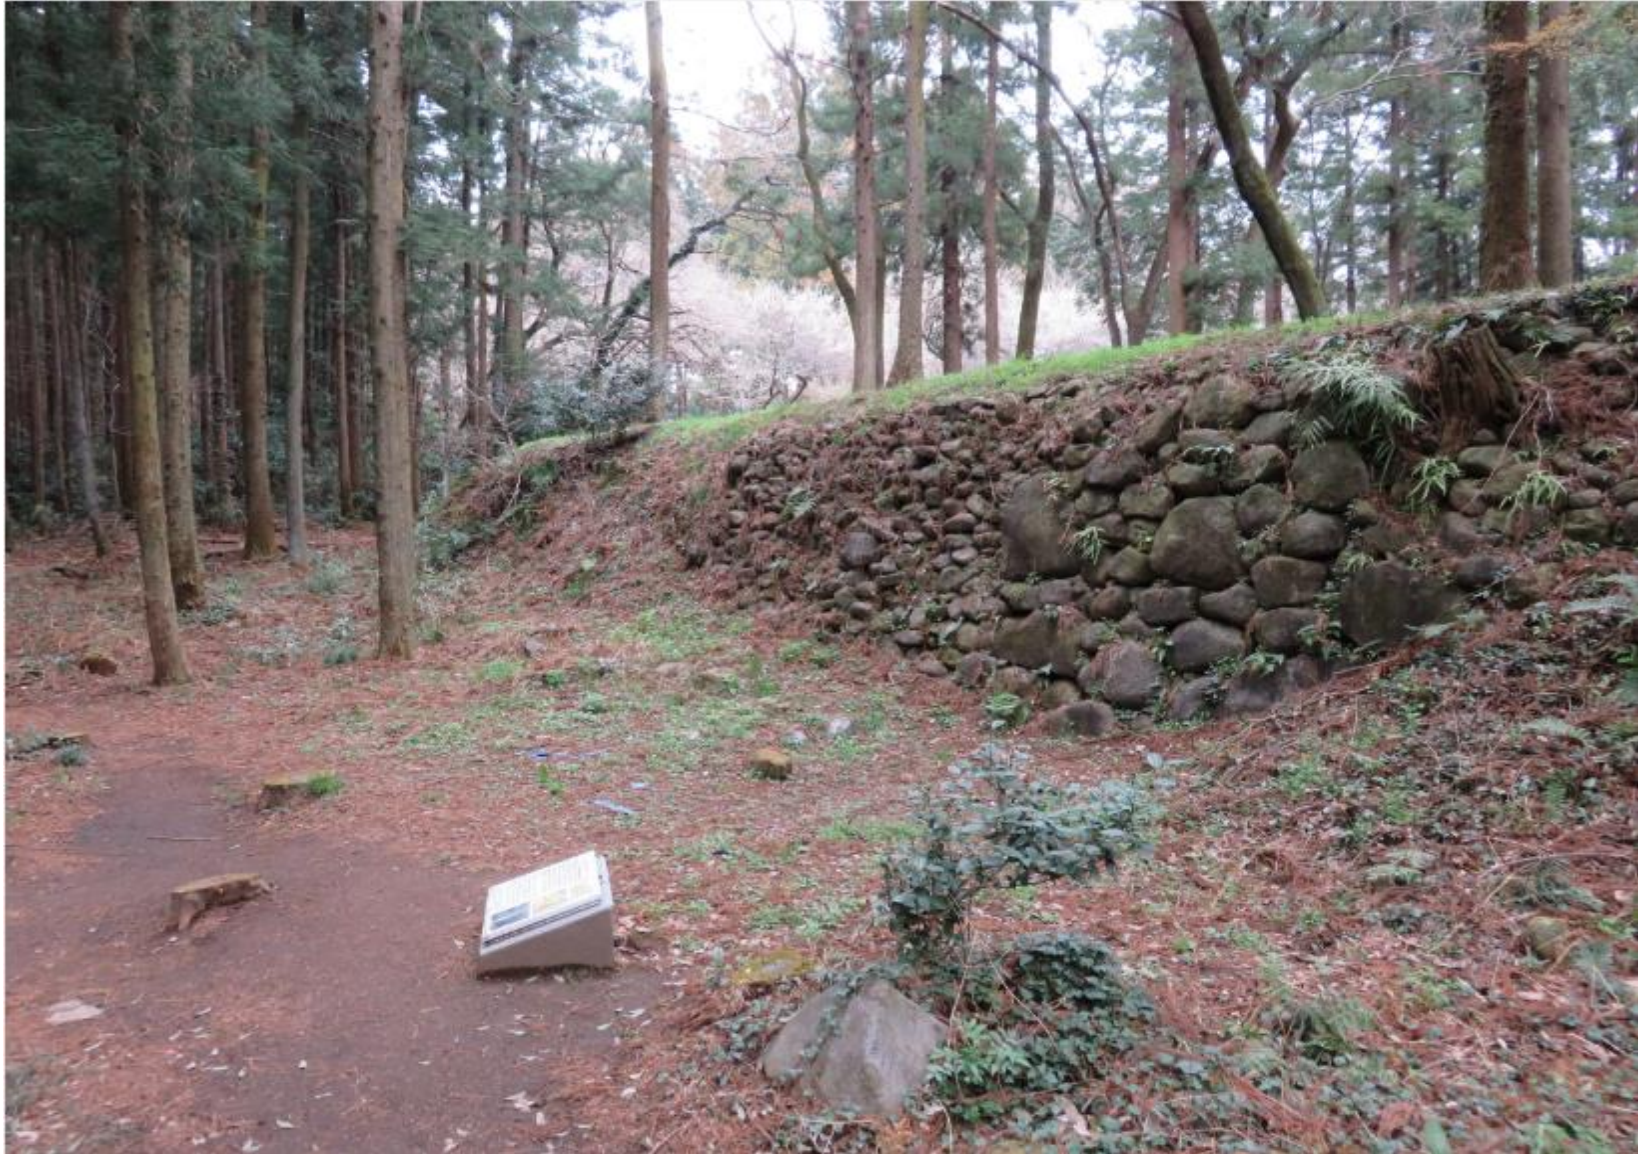
さて、これが石積み(石垣)/説明坂がある

三の丸の石垣

追手門から本丸へ至る大手ルート^いを固めている井伊時代に使われていた石垣です。1999年の発掘調査で基部が1 m埋まっていることが確認され、当時の高さは4.1 mにも及んだことが明らかになりました。城内では最も高く、関ヶ原の戦い（1600年）以前の関東地方の城郭でも有数の規模です。河原石を用いた野面積みで、一人では運べない大きめの石を用いています。

この石垣の背後（下層）では、最高1.3 mほどの高さで、人頭大の河原石を階段状に積んだ古い石垣が見つかっています。同様の特徴を持つ石垣は、埼玉県寄居町の鉢形城跡^{はちがたじょうあと}でも確認されました。当時、鉢形の城主は北条氏邦^{ほうじょううじくに}で、箕輪の城主も兼任しており、技術が共有されたためと考えられます。
