甲斐国分寺跡(笛吹市)

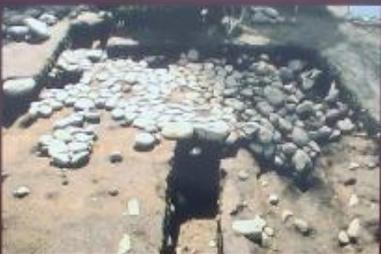
金堂跡の基壇は、掘込地業がなされ、版築されました。基壇の大きさは、東西四十一・四十二メートル、南北二十二・六メートルでした。基壇化粧は自然石を使用した乱石積みです。礎石は検出できませんが、元の位置には無く、建物の規模はわかっています。正面階段の幅は十・八メートルあります。金堂の正面と背面には石敷があり、雨落ち溝などの施設はありませんでした。石敷が雨落ち溝をかかっていたと考えられます。

金堂地覆石・正面石敷検出状況

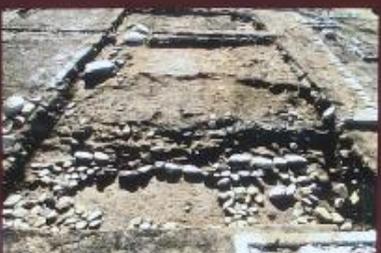
金堂基壇・背面石敷検出状況

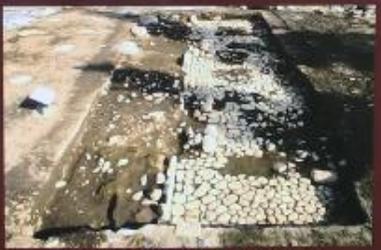
講堂の建物の大きさは、東西二十六・四メートル、南北十三・六メートルです。基壇の大きさは、東西三十二・四メートル、南北十九・六メートルです。講堂跡の基壇も掘込地業がなされ、版築されています。講堂正面には階段が三つありました。創建当初は、中央の階段幅は四・二メートル、脇階段三・六メートルあり、四段あったと思われる。講堂正面には、金堂の背面から続く石敷が検出されました。講堂跡でも雨落ち溝は無く、石敷がその機能をかかっていたと考えられます。

講堂基壇・正面階段・石敷検出状況

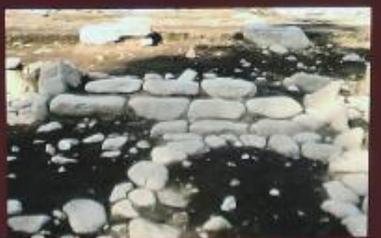
講堂正面東階階段検出状況

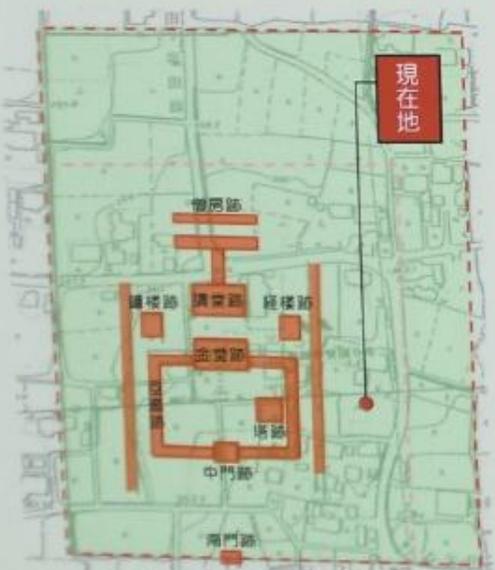
甲斐国分寺跡復元図

甲斐国分寺跡は南北三三〇メートル、東西二二五メートルの築地塀と溝に囲まれた範囲に広がっていました。寺の正面は南側で、正門である南門から入ると中門と回廊に囲まれた宗教的な空間があります。回廊奥の建物は国分寺の中心である金堂で、本尊の釈迦如来を安置していました。回廊内の東端には国分寺のシンボルと言える塔が建てられました。金堂の北側には經典の講読をする講堂、さらに僧侶たちの宿舎である僧房が続き、金堂・講堂の両脇には鐘楼・経楼があったと推定されています。塔及び講堂跡等に礎石が現存し、当時の壮大な伽藍をしのぶことができます。

左下の南門から右上の僧坊へと南北に一直線上に並んでいる/中門と金堂に取り付く形で回廊が巡り、その回廊内の東側に七重塔が建つ

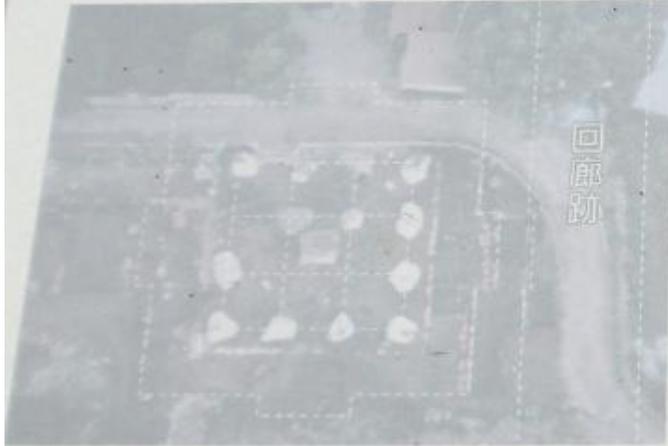
甲斐国分寺の塔跡は、中門と金堂をつなぐ回廊内の東側に
ありました。正方形に配置された礎石が残され、発掘調査の
結果、一辺約一六・九メートルの基壇の上に建てられていたことが
わかりました。

上空から見た塔跡

点線が建物・基壇の範囲

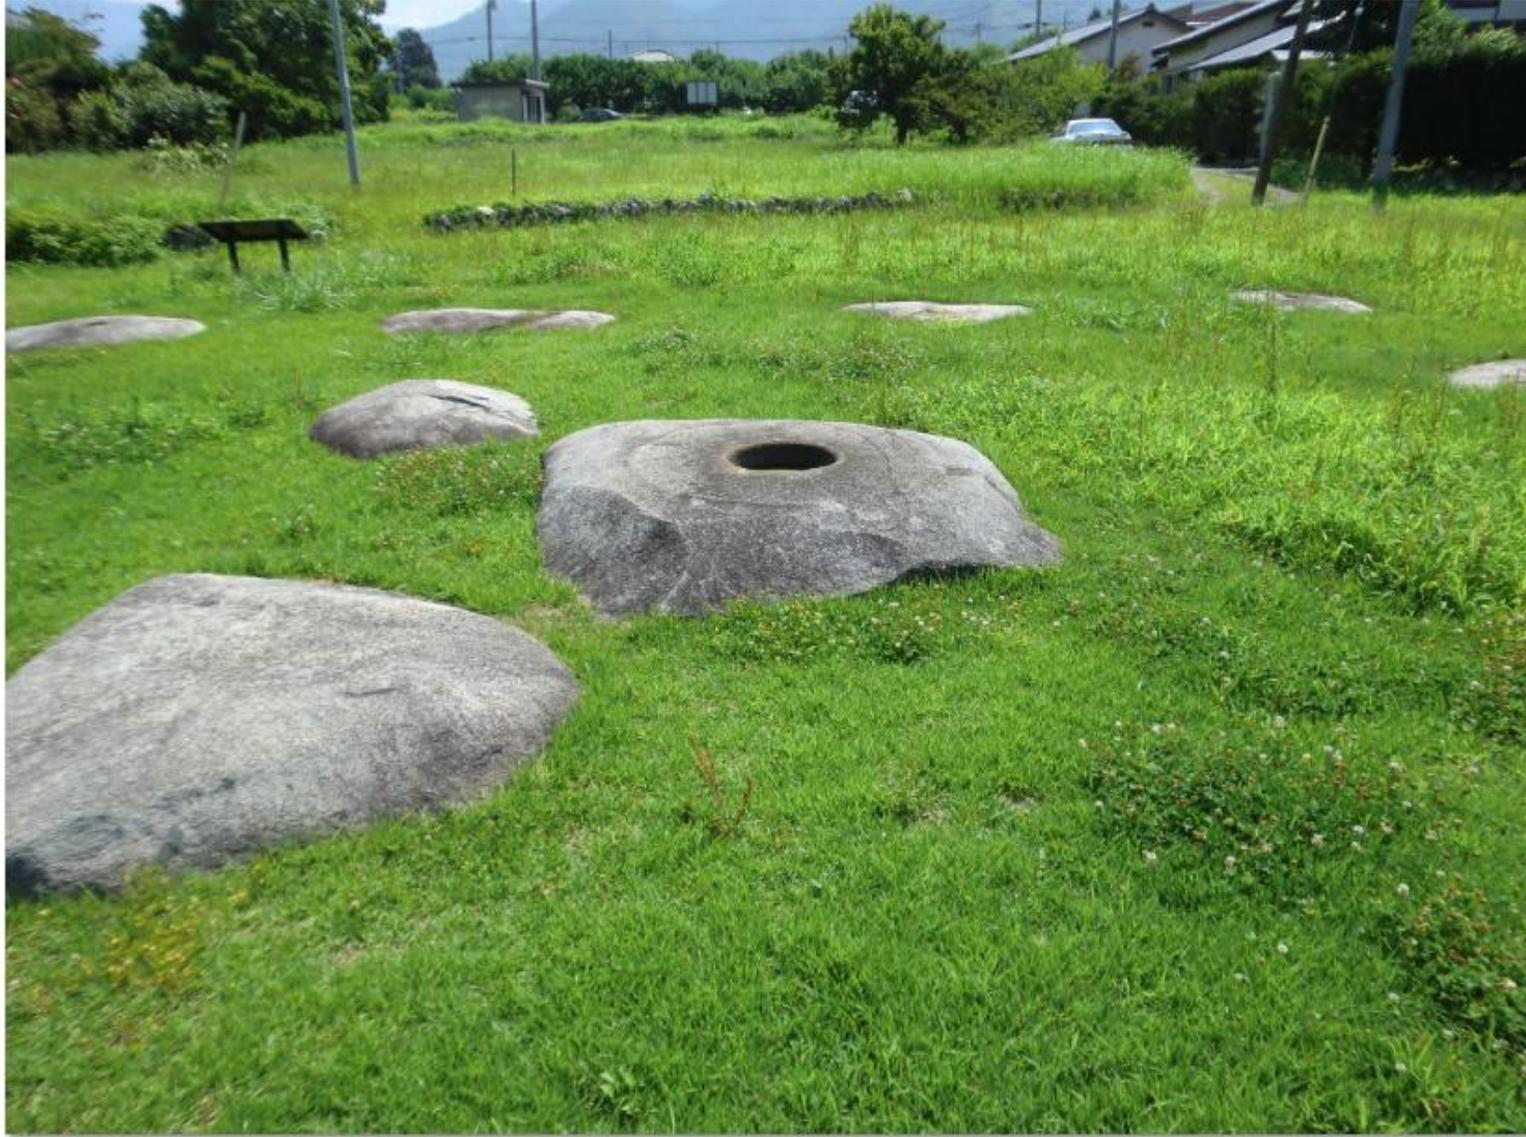
中央にある大きな礎石は「心礎」と言い、塔の真ん中にま
っすく建てられた心柱を支えていたものです。心礎の上は心
柱を乗せていた部分が「柱座」という浮き彫りになっていま
す。心礎の中心部には舍利を納めた「舍利孔」という穴があ
ります。

塔の礎石が残っている/正面中央が心礎

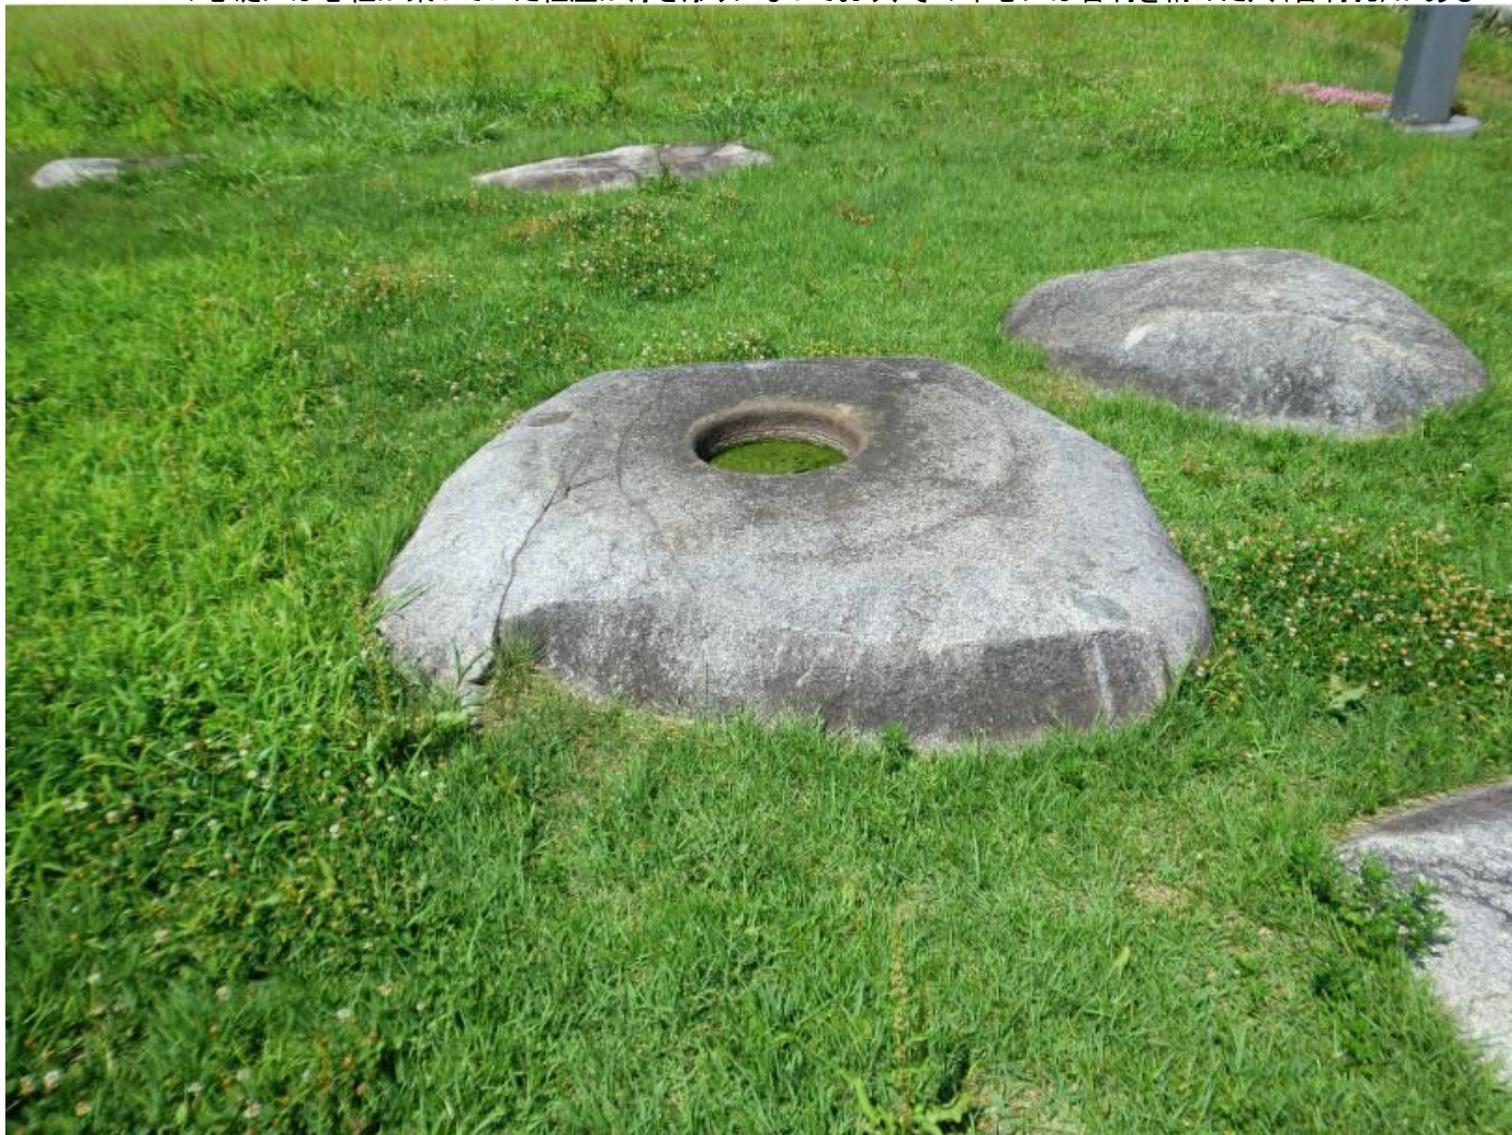
この心礎には心柱が乗っていた柱座が浮き彫りになっており、その中心には舍利を納めた穴(舍利孔)がある

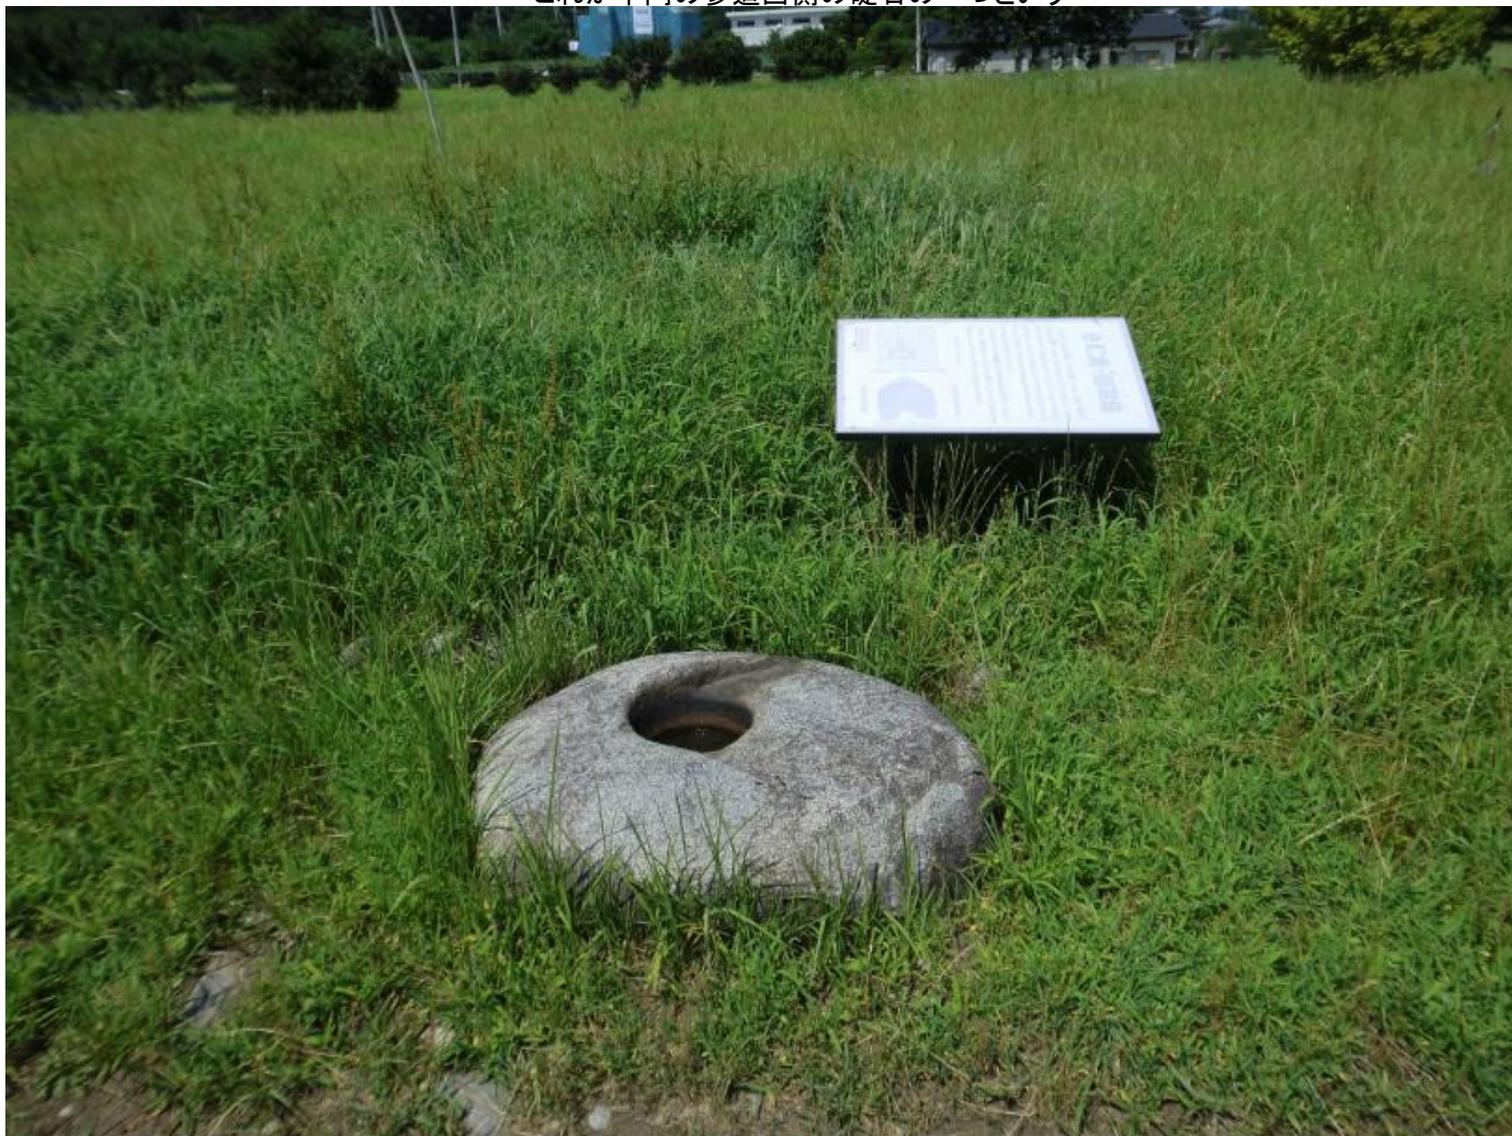
これが中門の参道西側の礎石の一つという

甲斐国分寺の中門跡は現在の参道の西脇に礎石が一つ残っています。発掘調査によりこの下に基壇という土をつき固めた壇があることがわかりましたが、規模はまだ不明です。

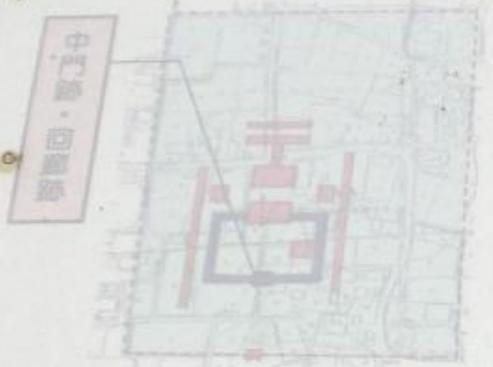
甲斐国分寺跡伽藍復元図

甲斐国分寺跡の伽藍は、南から南門・中門・金堂・講堂が一直線上に並んでいます。南門は国分寺の正門にあたり、中門に向かってまっすぐに参道が延びていました。中門からは東西に回廊が延び、回廊はコの字形になって金堂の両脇につながります。中門・回廊・金堂に囲まれた場所は聖なる空間とも言え、その東端に塔が建てられました。

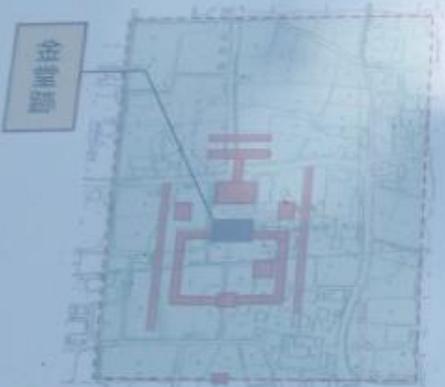
甲斐国分寺跡伽藍復元図

金堂跡は残念ながら現在の地表面では確認することはできませんが、発掘調査によって最近まで建っていた本堂・薬師堂の下に、基壇という土を固めた壇や建物の柱を支えていた礎石が残されていることがわかりました。基壇は南北が二二・六尺、東西約三六尺であると推定されています。

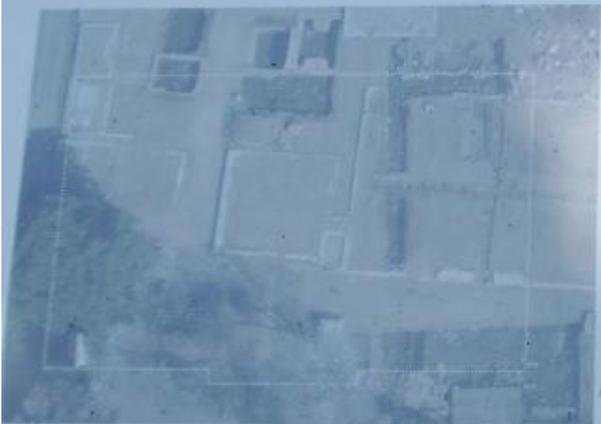
上空から見た金堂跡

点線が基壇の範囲

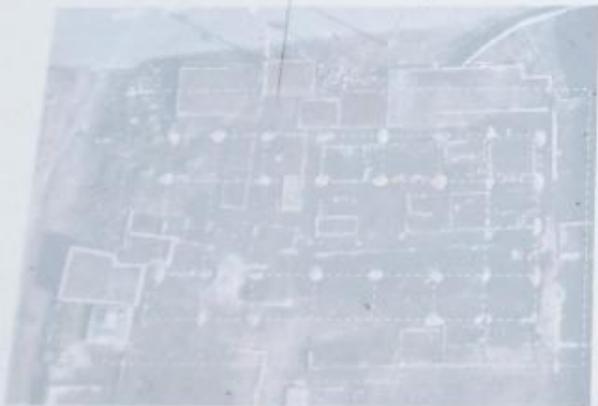
現状では自然石を用いた三十二個の礎石が確認できます。礎石の数は本来三十六個で、東西二六・四段、南北一三・七段の建物が復元できます。

上空から見た講堂跡

-点線は建物・基礎の範囲

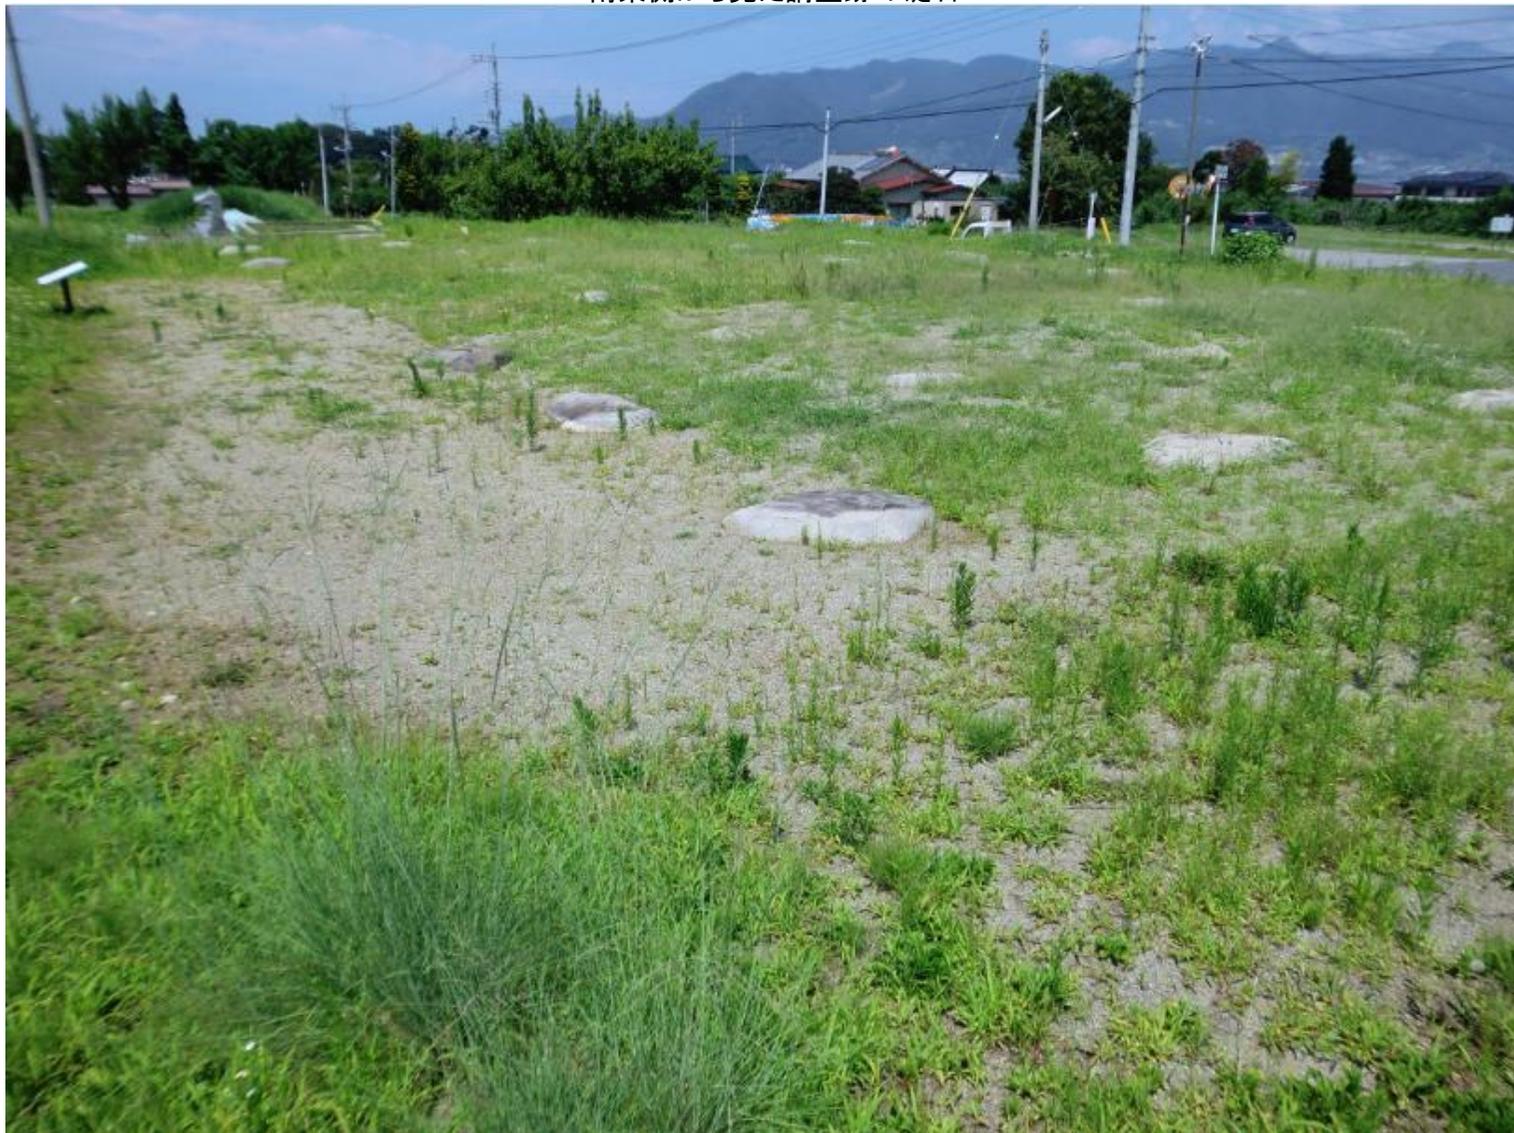
南東側から見た講堂跡の礎石

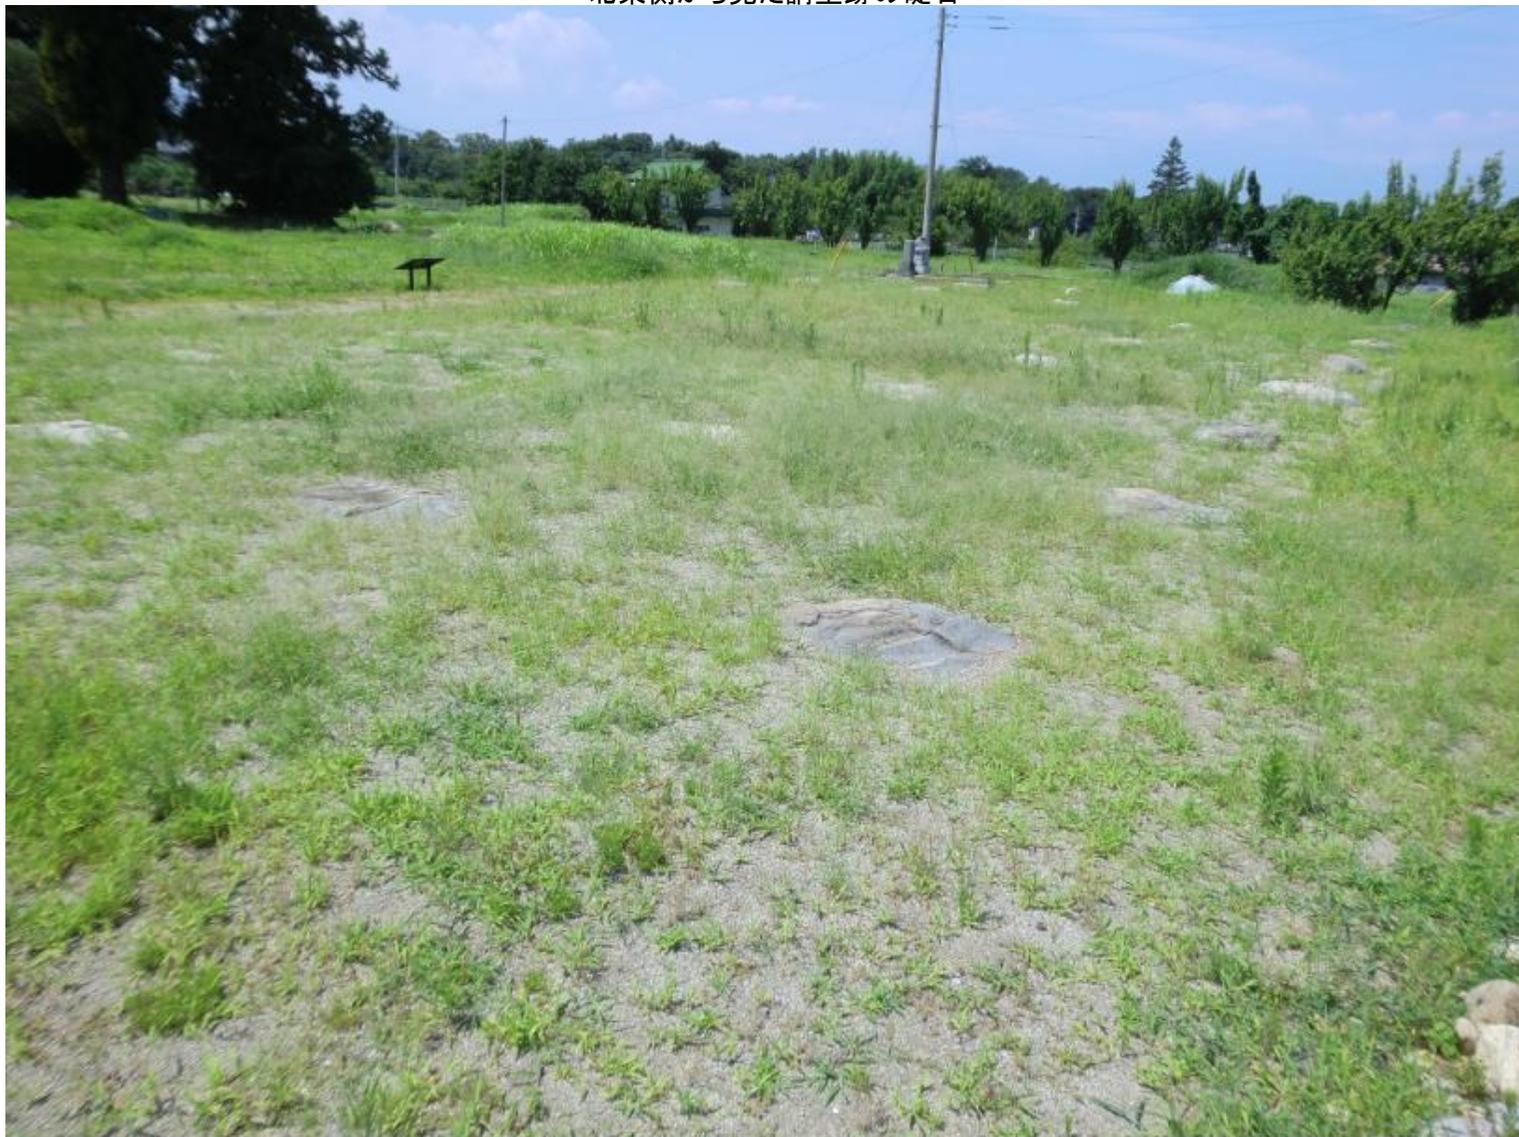
北東側から見た講堂跡の礎石
