巨田神社(宮崎市)

ここが巨田神社

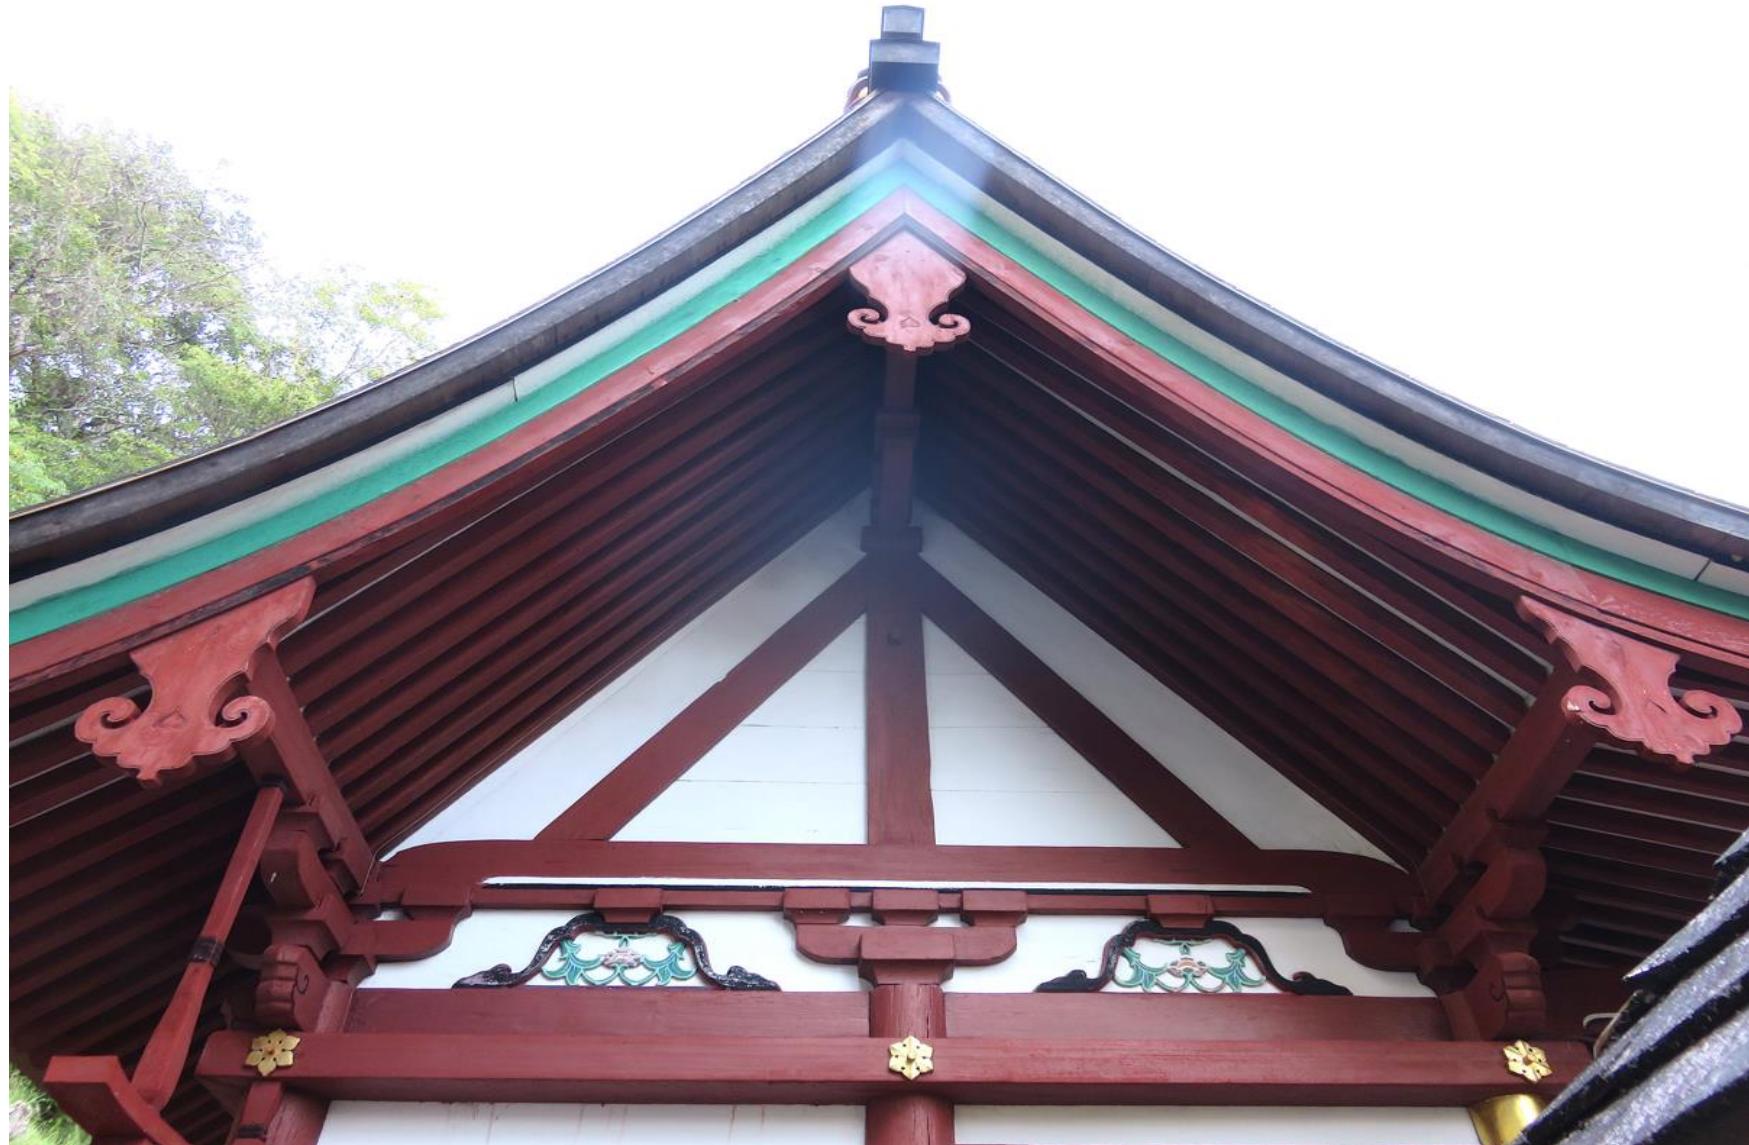
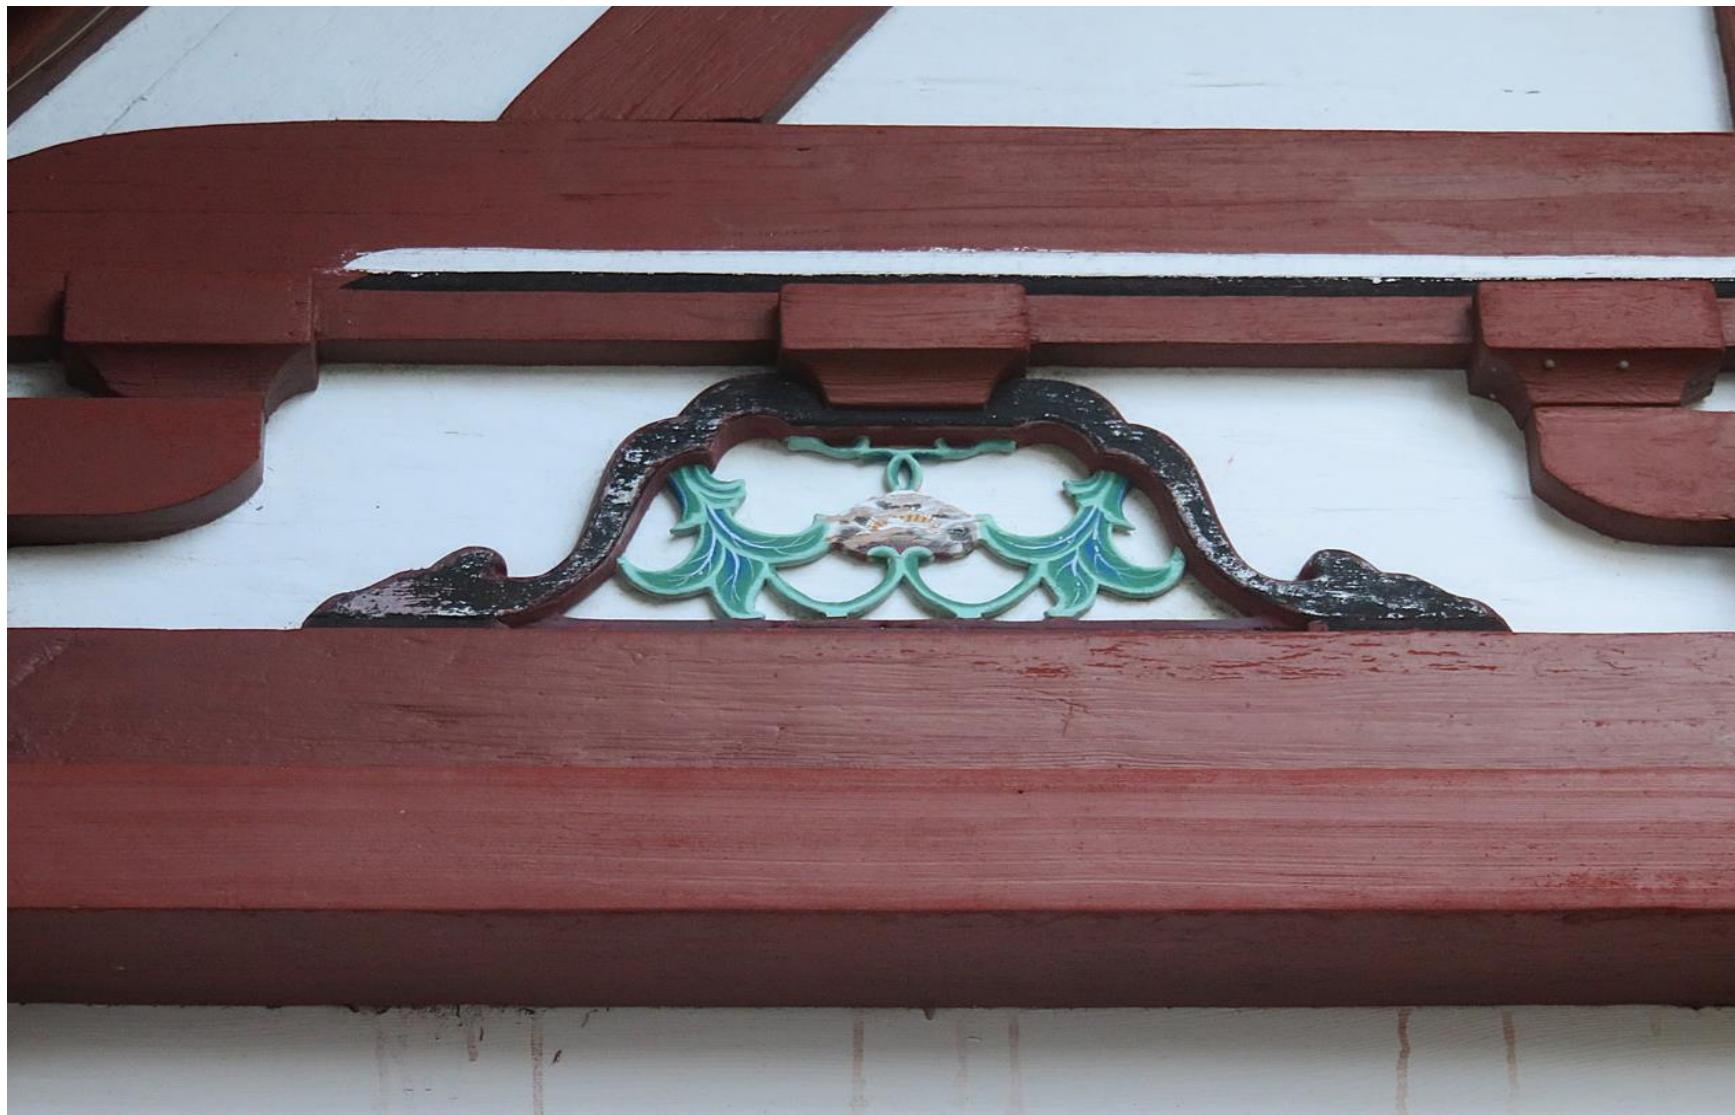
本殿の妻面/豕扱首の下には彩色が施された蟇股が中備として入る/組物は平三斗

本殿の構造は、三間社流造りで板葺き、木部には朱が塗られ、南九州には数少ない中世神社建築の遺構で、修理時期を明示する棟札が二十二枚も保存されている。

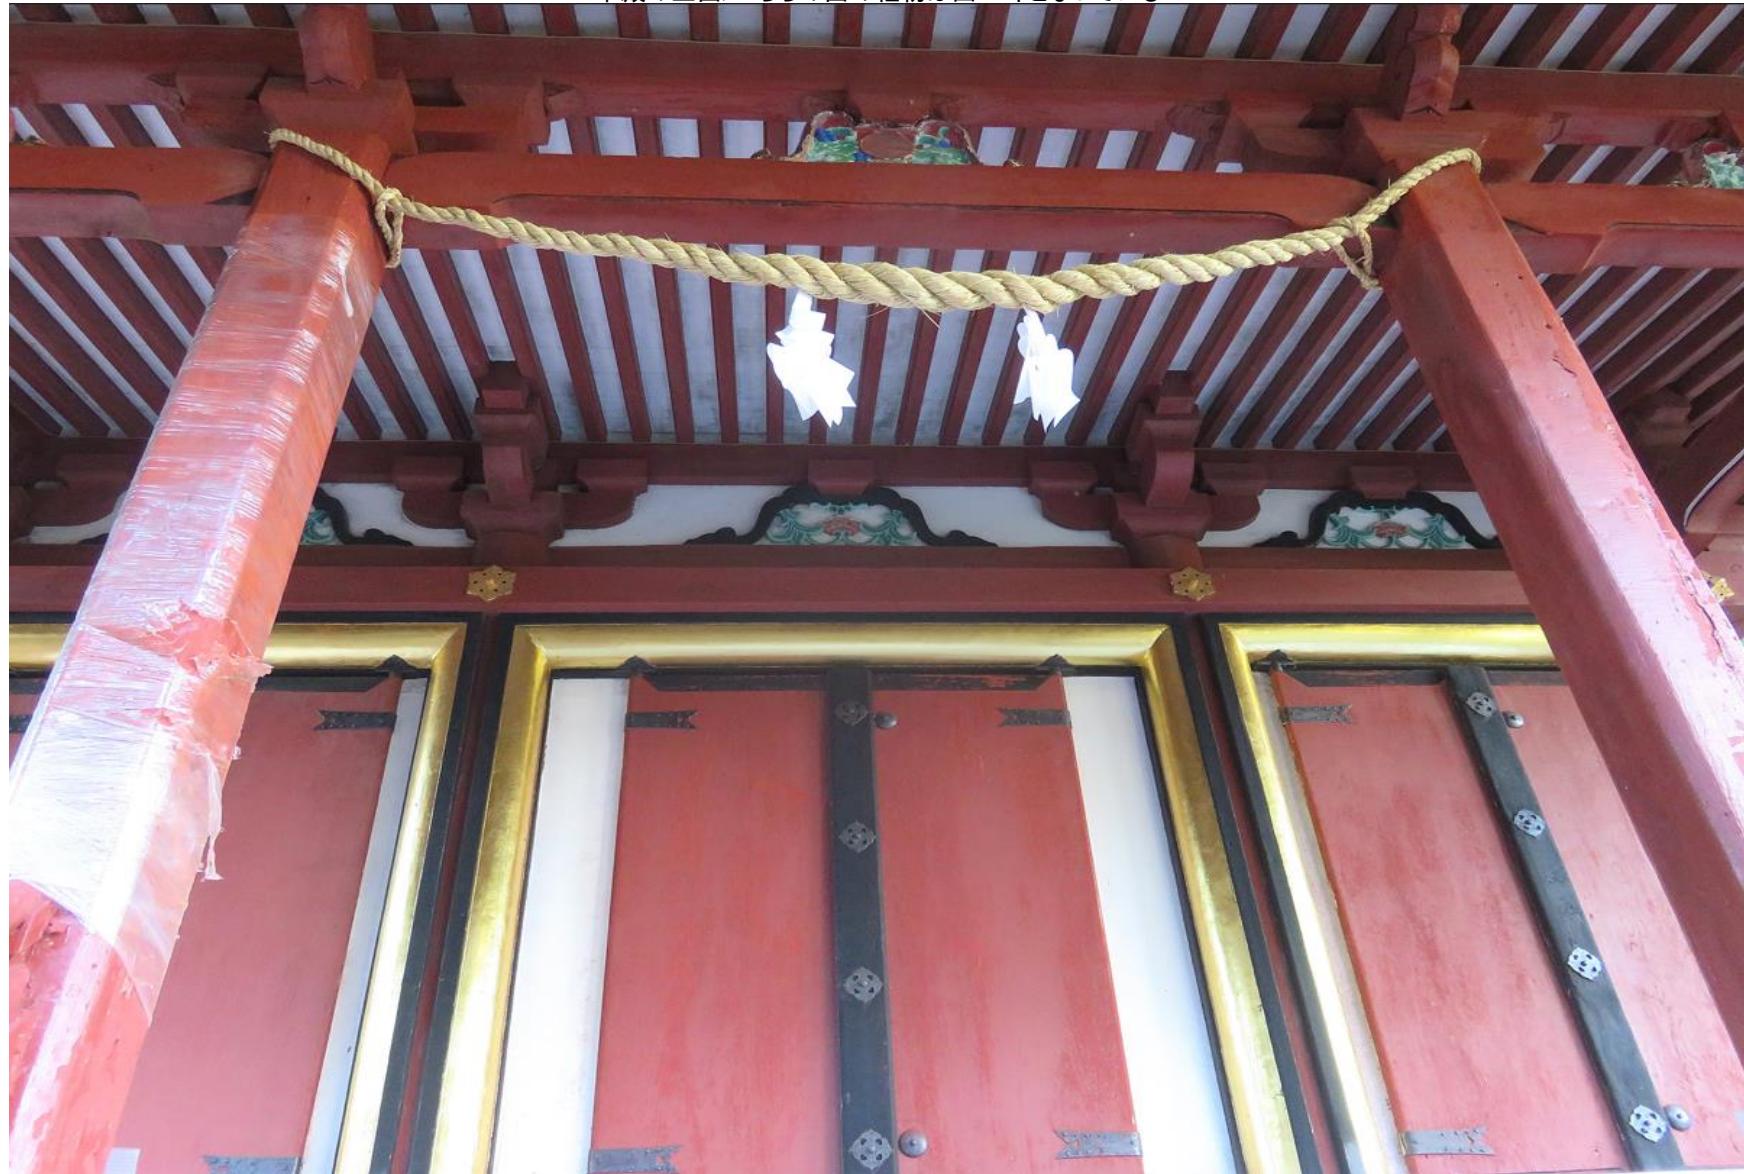
本殿の正面/こちらの面の組物は出三斗となっている

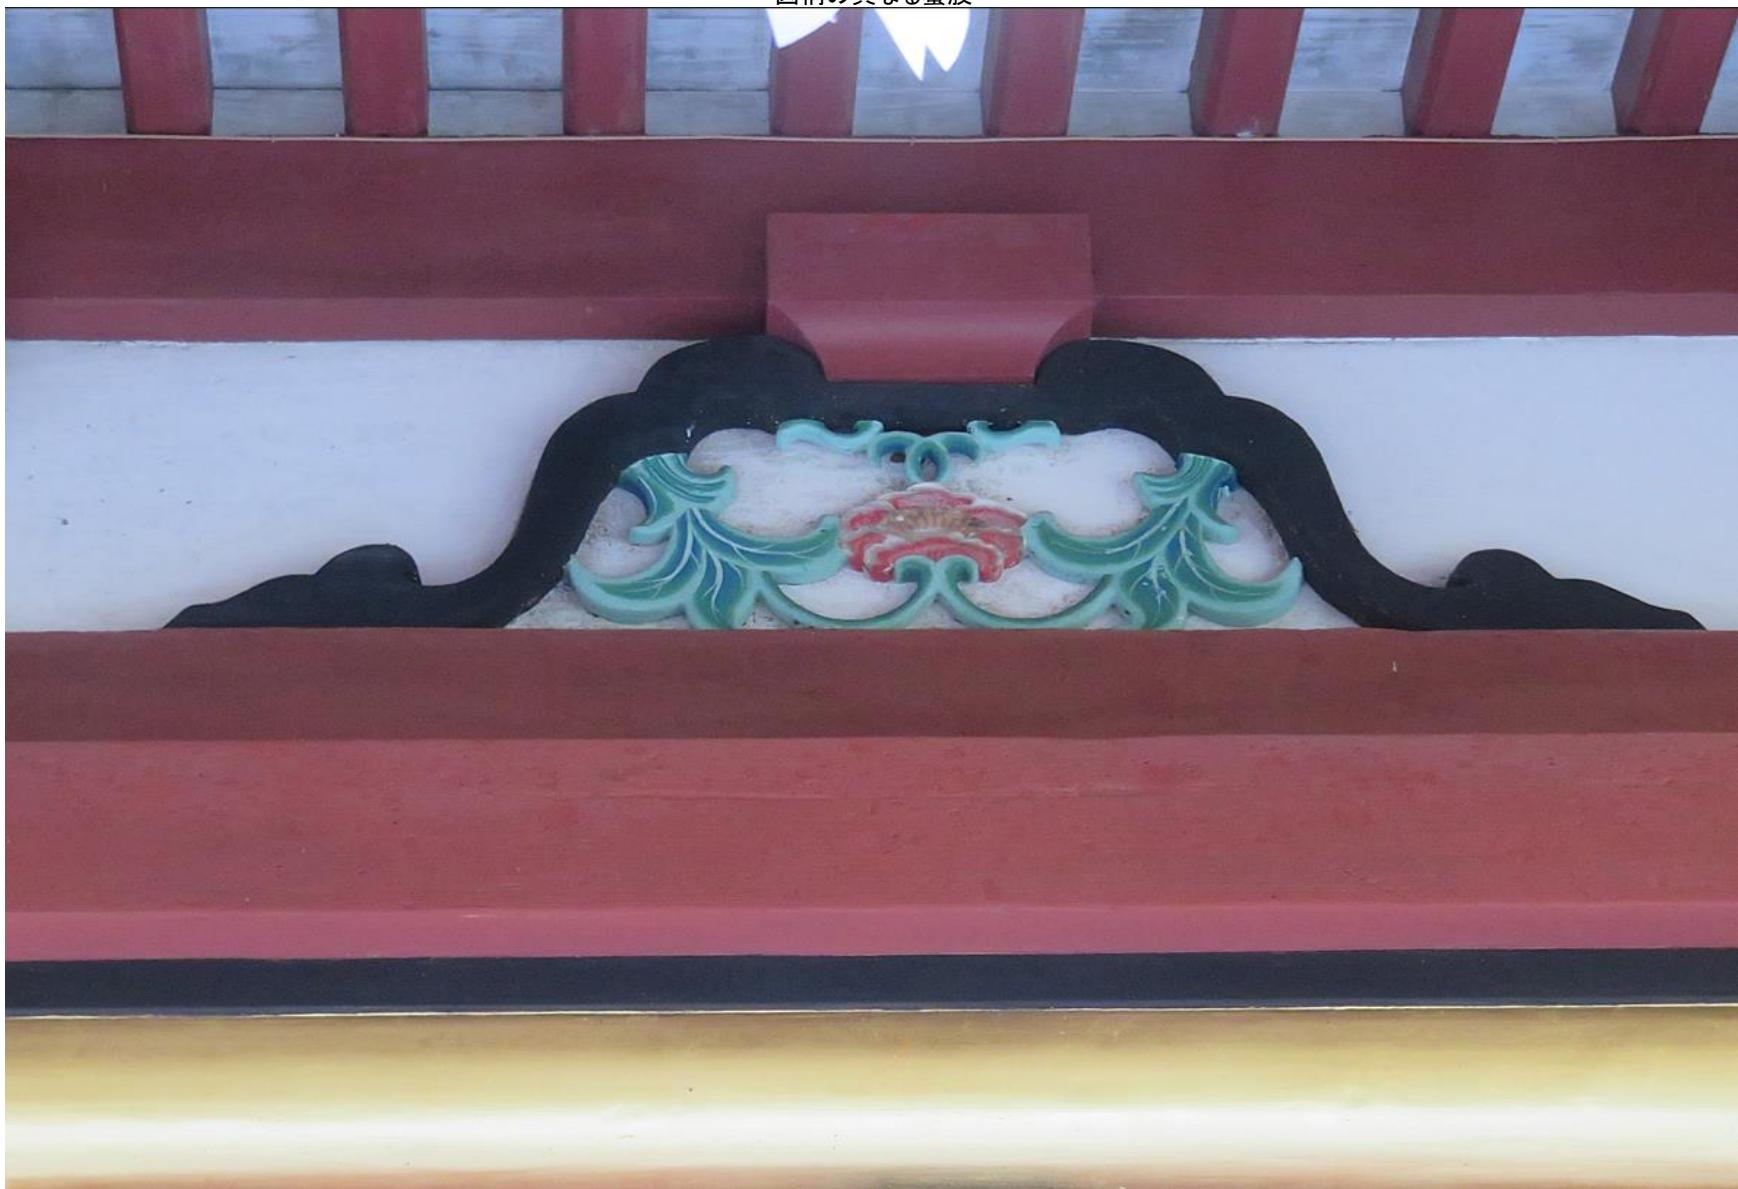
図柄の異なる墓股

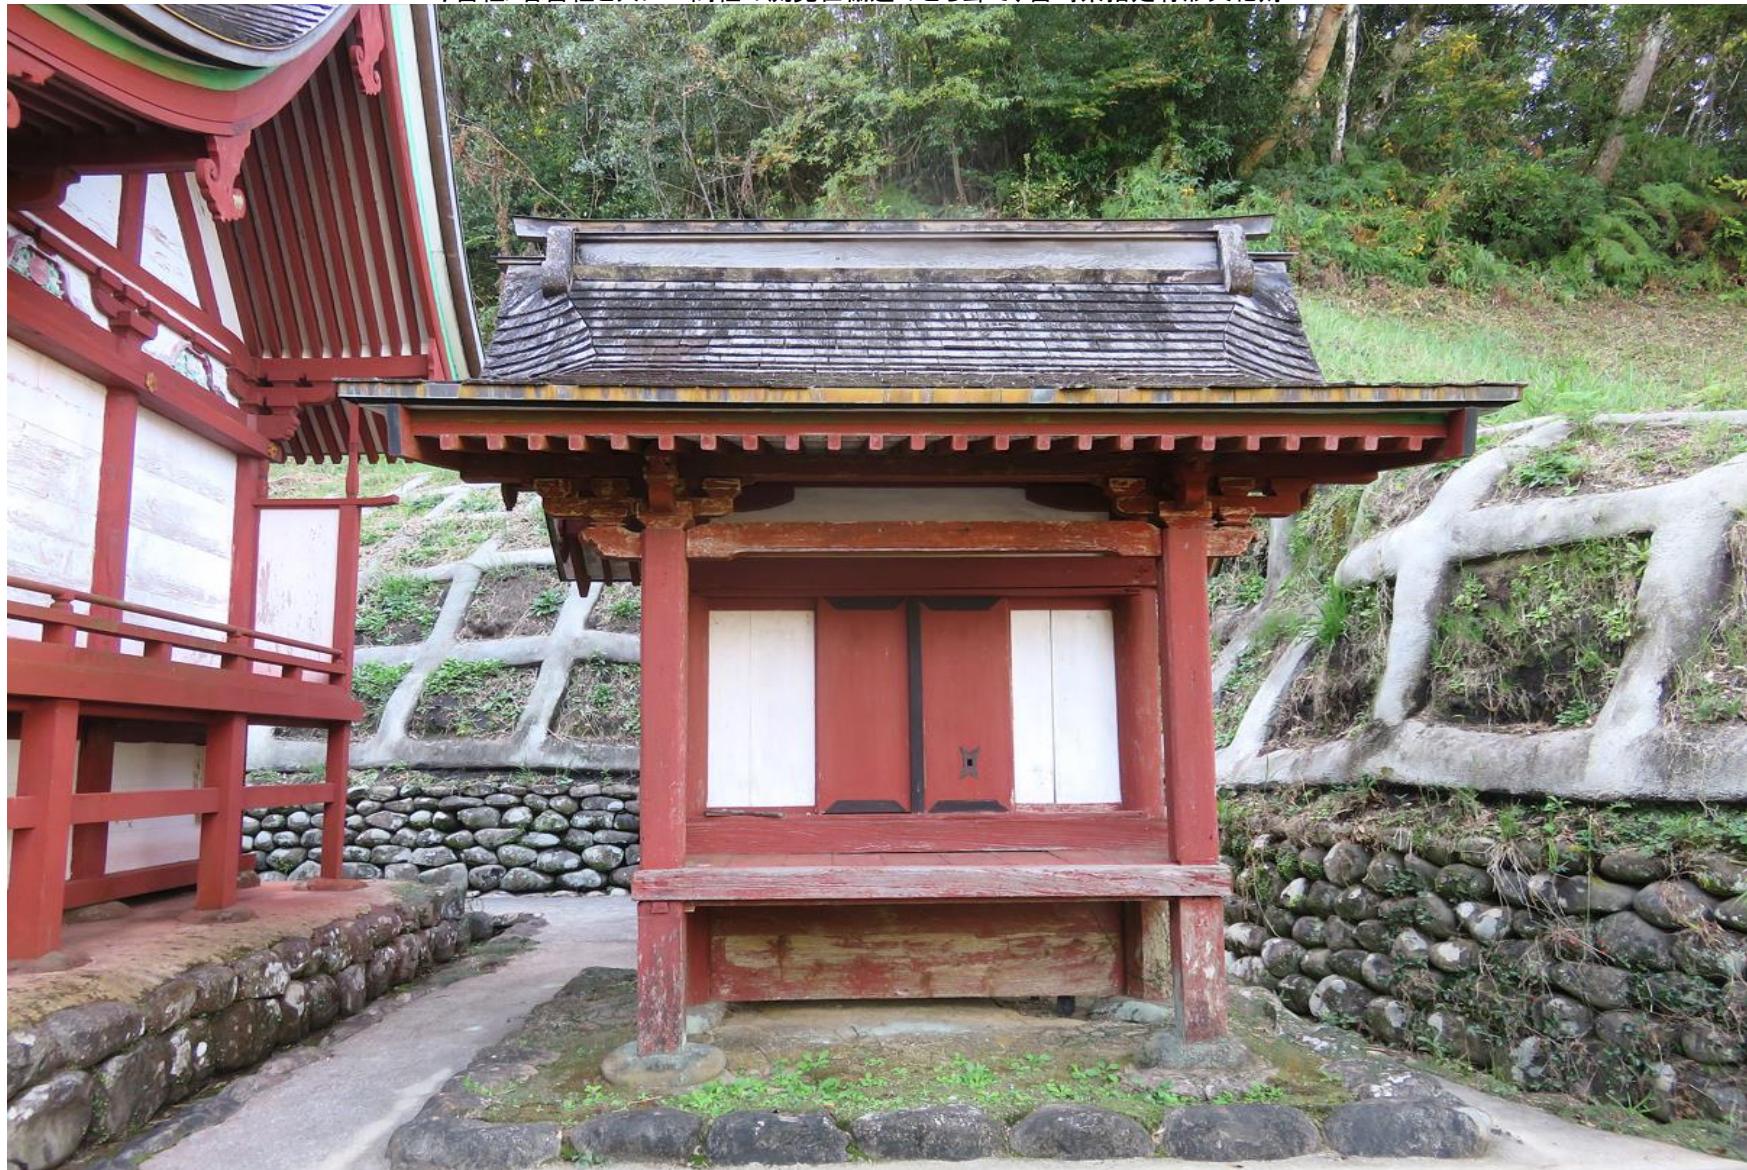
今宮社/若宮社と共に一間社の流見世棚造のどち葺で、宮崎県指定有形文化財

摂社は、本殿を中心にして左に若宮社、右に今宮社が建立されているが、破損が著しく本殿とともに大修理を施した。摂社は一間流見世棚造りで、その価値が認められ、県の有形文化財に指定された。
