# オブサン古墳(山鹿市)

これがオブサン古墳/6世紀後半築造の円墳

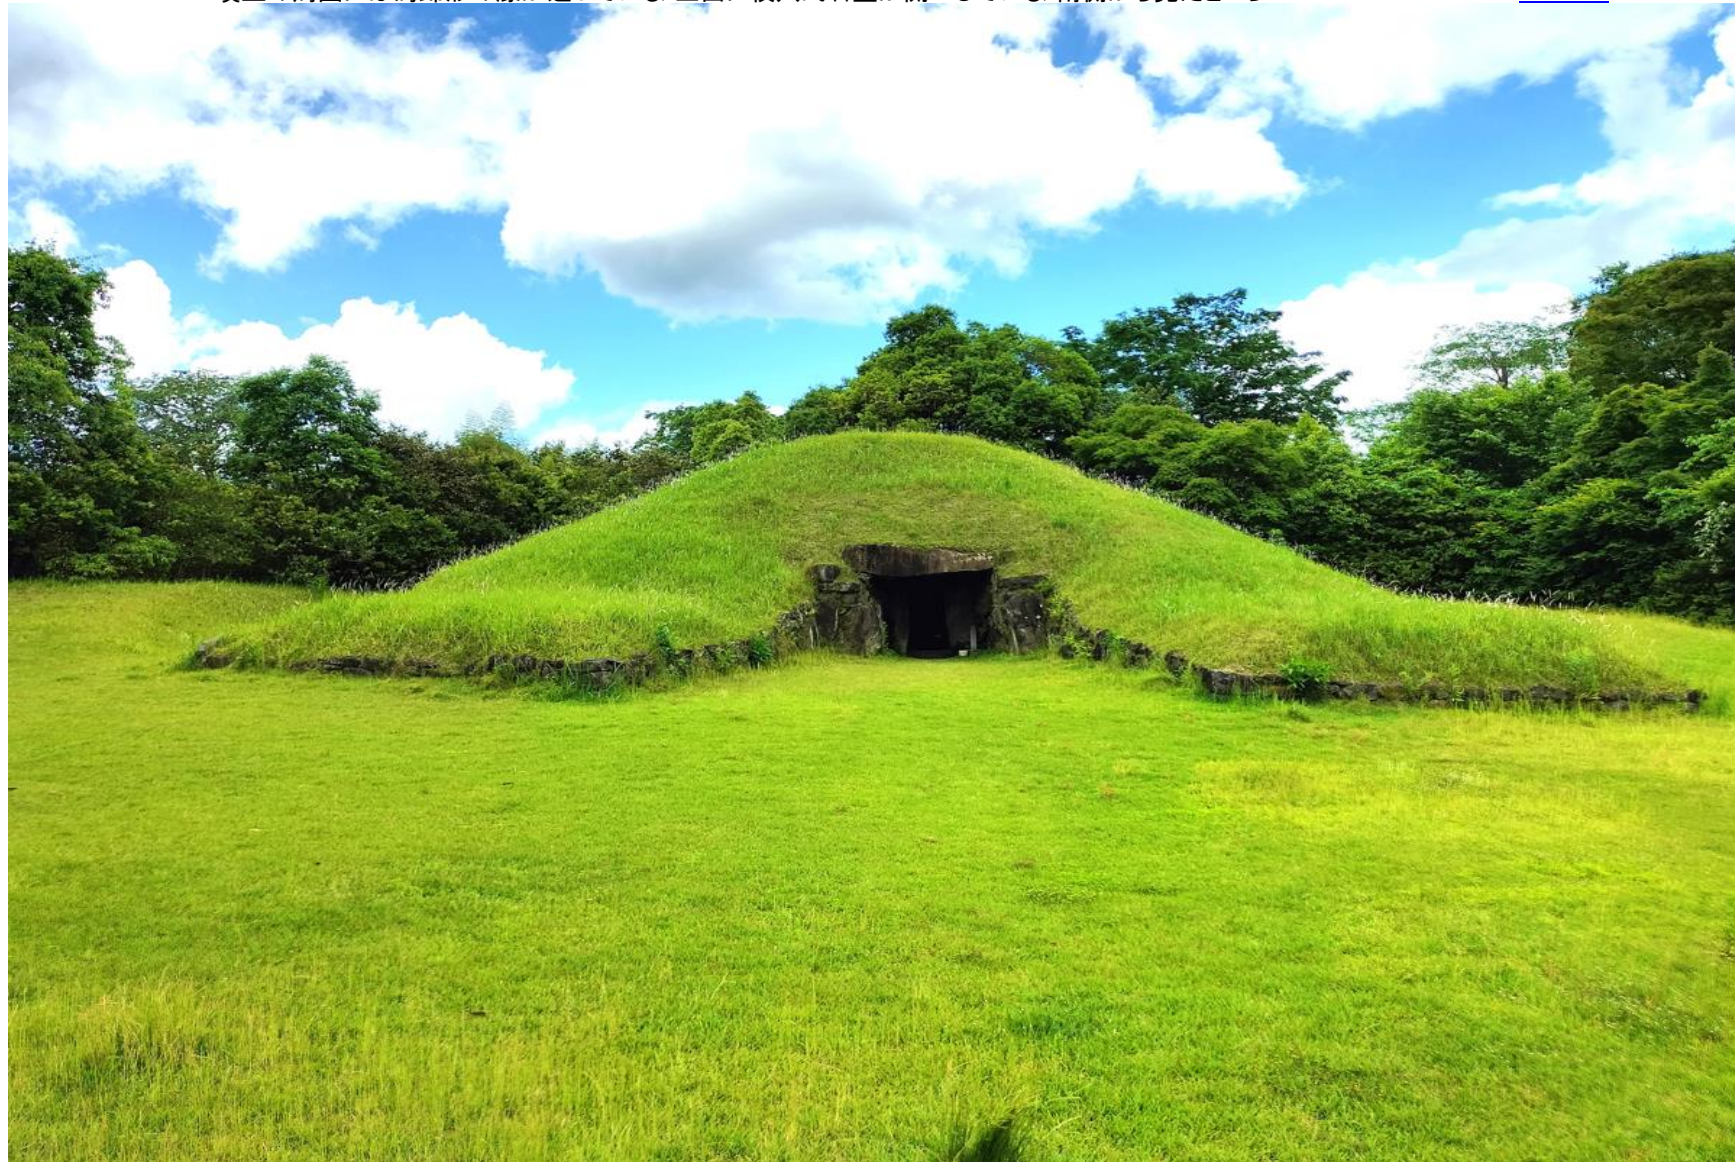
墳丘の周囲には馬蹄形の濠が巡っている/正面に横穴式石室が開口している/南側から見たところ

手前の前庭部は石室入口部の左右に取り付けられた南に延びる突堤によって周溝と区分されている

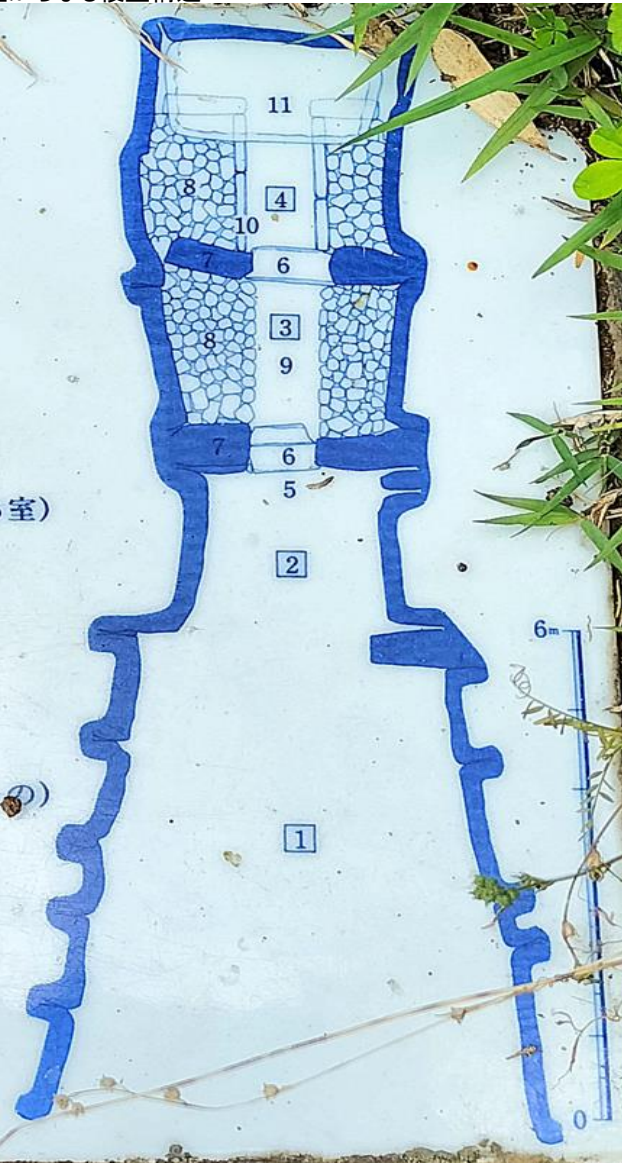
# オブサン古墳 石室平面図

前庭～羨道～前室～玄室からなる複室構造

- 凡 例
- ① 前庭 (古墳入口前の広場)
  - ② 羨道 (古墳の外部から石室に通じる道)
  - ③ 前室 (入口側にある室)
  - ④ 玄室 (古墳の主体となる屍体を安置する室)
  - 5. 羨門 (前室や玄室の入口)
  - 6. 框石 (羨門や玄門の床に敷いた敷居石)
  - 7. 袖石 (羨門や玄門の両脇にある石)
  - 8. 屍床 (屍体を収める所)
  - 9. 通路 (玄室や前室の中央部を貫く道)
  - 10. 仕切り石 (用途を区切る境の石)
  - 11. 石屋形 (玄室の奥屍床が家形に造られたもの)

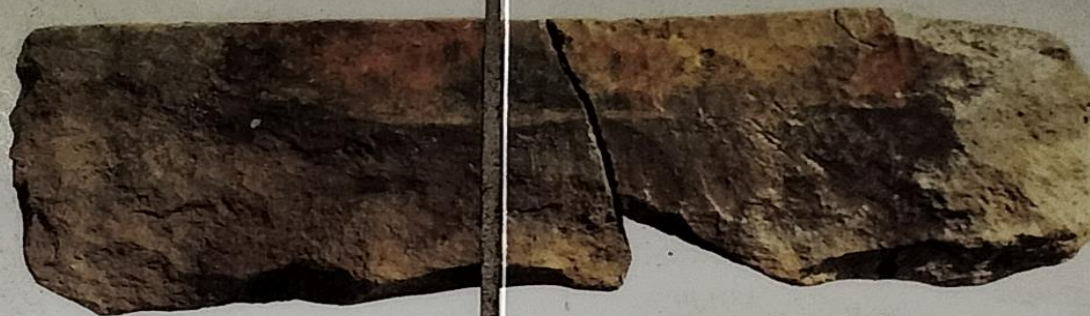
正仕切り石の装飾文様(連続三角文)

、チブサン古墳やこの古墳は、絵画による代仕切り石に、朱による連続三角文が描かれる。たと推定されるが、現在は痕跡を残すのみで、小形の盾、または靱が朱で描かれている。

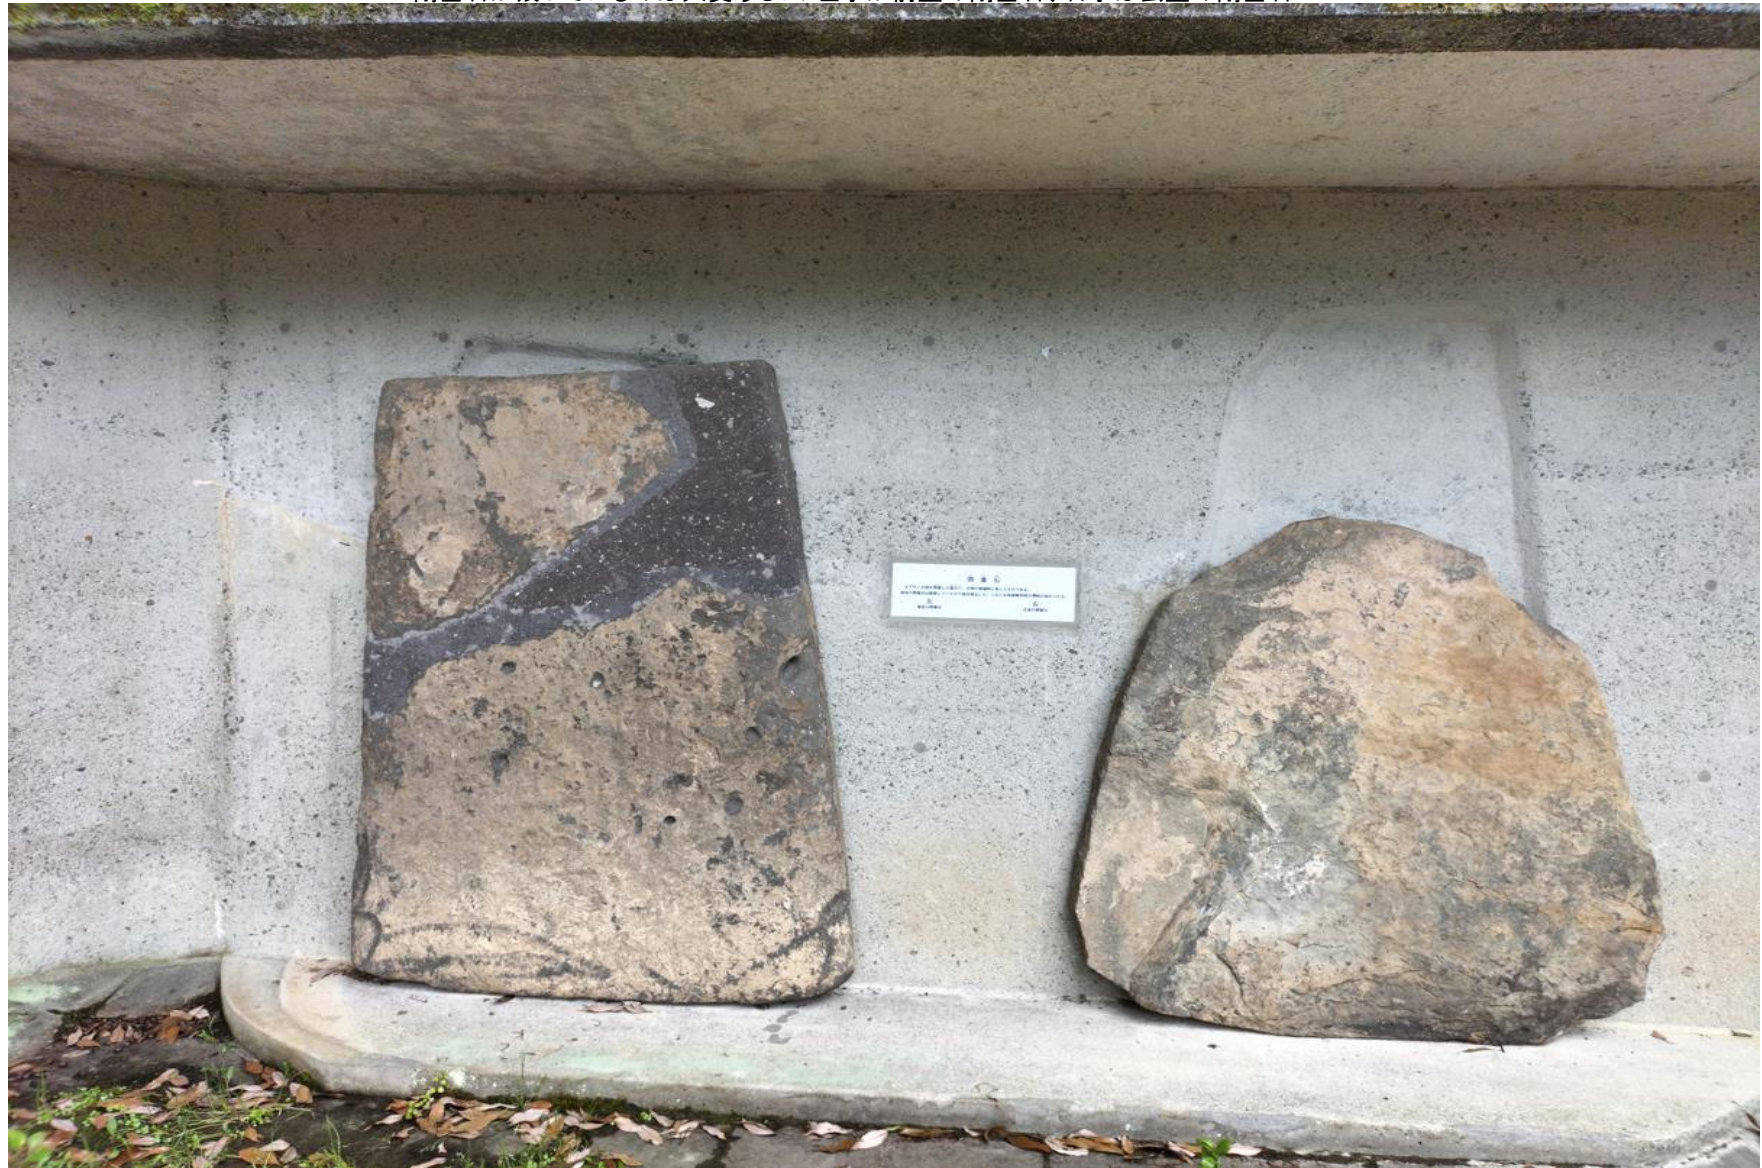
閉塞石が残っているのは大変珍しい/左手が前室の閉塞石、右手は玄室の閉塞石

石室入口部と閉塞石には、1887年(明治10年)の西南戦争時についた弾痕が残されている/  
上記写真の前室の閉塞石には弾痕が見て取れる

明治10年(1877)西南戦争が勃発し、田原坂(植木町)や鍋田一帯(山鹿市)が戦場となり、高所に位置するこの古墳は政府軍の陣地に利用された。この時、石室内の閉塞石をはじめとする多量の石材等が運び出され、前庭部に掩体(身を守るための防御壁)が設けられ石室内の破壊が進んだ。

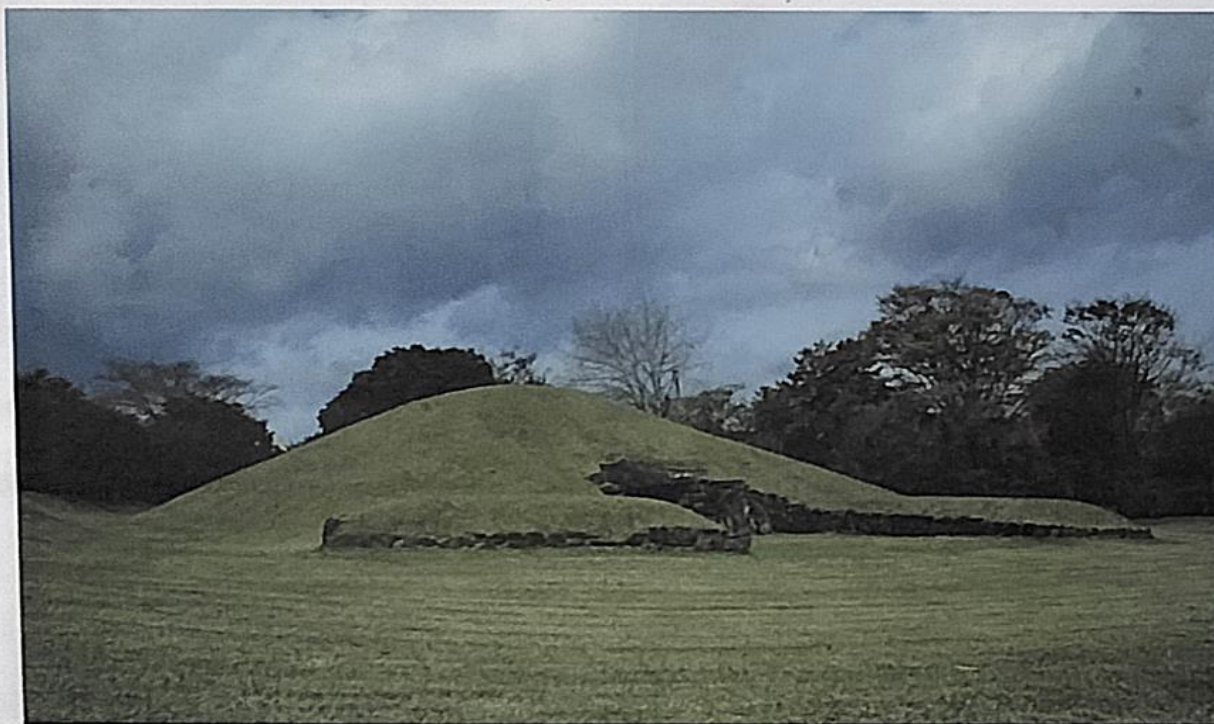
これは熊本県立装飾古墳館で展示されていたオブサン古墳についてのキャプション/左下の図で突堤の様子が良く分る

突堤・・・石室入口の突き出した部分
